# INTERVENÇÃO - ESTACAS COM FISSURAS

<p>Rua José Quirino, 147 - São João - CEP 88305-060 - Itajaí-SC Tel: (047) 3046-2001 Fax: (047) 3046-2004 estel@estelengenharia.com.br - www.estelengenharia.com.br</p>	PROJETO Nº	967/15
	PROJETO	ESTRUTURAL

DESENHO Nº	CLIENTE	PREFEITURA MUNICIPAL DE PARANAGUÁ		
	OBRA	PSA. ANTÔNIO JOSÉ SANT'ANNA LOBO		
B-7	CONTEÚDO	RECUPERAÇÃO DAS ESTACAS		
	RESPONSÁVEL TÉCNICO	ENGº. SERGIO LUIZ DO AMARAL LOZOVEY CREA 13708-0		
AUTOR DO PROJETO	CAD	DATA	REVISÃO	CONTROLE DE PROJETOS
ENGº HENRIQUE	MUCA	04/2015	00	PROJETO DEFINITIVO ( x )
	VERIFICAÇÃO	ESCALA	ARQUIVO	PROJETO NÃO DEFINITIVO ( )
	RENATO	1/50	967DET01.DWG

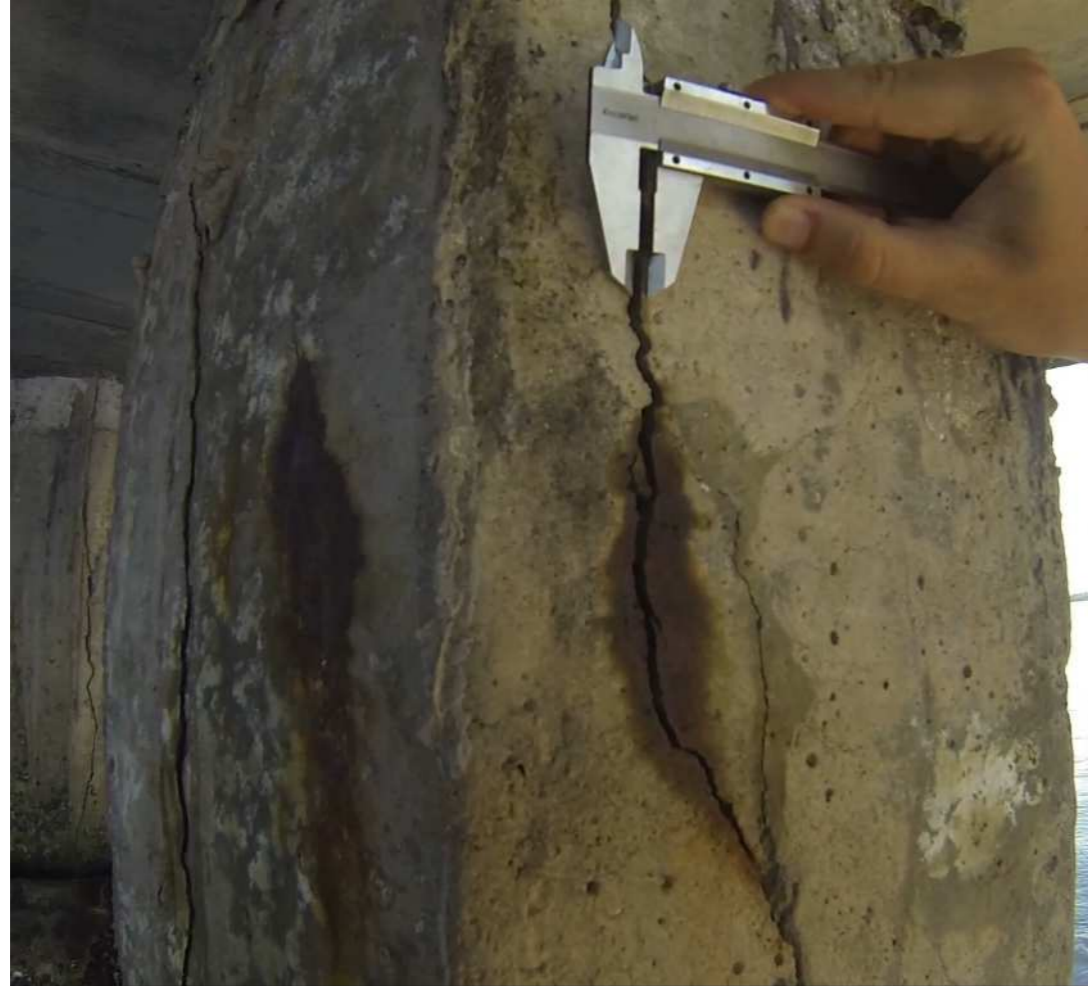
FOTO EXEMPLO DA MANIFESTAÇÃO PATOLÓGICA:

DANOS NAS ESTACAS CENTRAIS (ESFORÇOS QUE EXCEDERAM O ESTADO LIMITE ÚLTIMO ANTES DE ADICIONAR AS ESTACAS PRÉ-MOLDADAS) E LATERAIS (CAUSADOS POR CHOQUES DE EMBARCAÇÕES) COM ARMADURA EXPOSTA CORROÍDA EM ESTRUTURAS EMERSAS E SUBMERSAS

PROCEDIMENTO A SER EXECUTADO (PASSO-A-PASSO):

1 - REMOVER OS PRODUTOS DA CORROSÃO INCRUSTADOS NAS BARRAS POR MEIO DO ESCOVAMENTO MANUAL, UTILIZANDO UMA ESCOVA COM CERDAS DE AÇO. A SUPERFÍCIE DEVE SER ESCOVADA ATÉ A COMPLETA REMOÇÃO DE PARTÍCULAS SOLTAS OU QUALQUER OUTRO MATERIAL INDESEJÁVEL.

2 - LIMPAR A SUPERFÍCIE COM JATO DE ÁGUA FRIA COM O AUXÍLIO DE UMA MANGUEIRA DE ALTA PRESSÃO (LAVA-A-JATO) E BICO DIRECIONAL.

3 - DEVERÃO SER VERIFICADOS OS ESTADOS DAS ARMADURAS E:

CASO ESTAS ARMADURAS JÁ CORROÍDAS TENHAM DIMINUIÇÃO DE SEÇÃO MAIOR OU IGUAL A 10% DE SUAS SEÇÕES ORIGINAIS, ESTAS DEVEM OBRIGATORIAMENTE SER SUBSTITUÍDAS, PELOS MÉTODOS TRANSPASSES, CONFORME RECOMENDA A BIBLIOGRAFIA ESPECIALIZADA.

4 - MONTAR A FORMA "ESTANQUE" EXECUTANDO-SE O CACHIMBO, CUJO NÍVEL SUPERIOR ESTEJA PELO MENOS 10 cm ACIMA DO PONTO MAIS ALTO DO REPARO (VER DETALHE DE PREENCHIMENTO);

5 - UMEDECER A SUPERFÍCIE SECA COM ÁGUA, COM AUXÍLIO DE UM SACO DE ANIAGEM, POR TEMPO MÍNIMO DE 5 h, ATÉ ATINGIR A CONDIÇÃO DE "SATURADA SECA";

6 - LANÇAR O MICROCONCRETO NA FORMA;

UTILIZAR MICROCONCRETO REOPLÁSTICO, DE RETRAÇÃO COMPENSADA E ALTA RESISTÊNCIA MECÂNICA, LANÇADO CONTINUAMENTE A PARTIR DO CACHIMBO PARA DENTRO DA FORMA, DE MODO A NÃO HAVER A FORMAÇÃO DE BOLHAS OU VAZIOS.

7 - APÓS 48 h DESMOLDAR (DESFORMAR) E CORTAR O EXCESSO (CACHIMBO);

NO TRECHO DE CORTE DO CACHIMBO EXECUTAR REPARO COM ARGAMASSA POLIMÉRICA.

8 - MANTER CURA ÚMIDA POR 7 DIAS COM AUXÍLIO DE SACOS DE ANIAGEM.
