LAUDO PERICIAL E DE RECUPERAÇÃO ESTRUTURAL

**OBRA: ESCOLA MUNICIPAL DE EDUCAÇÃO INFANTIL E ENSINO FUNDAMENTAL
PRESIDENTE COSTA E SILVA
ÁREA TOTAL: 1.800,56 m²
ENDEREÇO: RUA PROFESSOR CLETO ESQ. COM AV. BENTO ROCHA, S/Nº - RÓCIO
CIDADE: PARANGUÁ/PR**

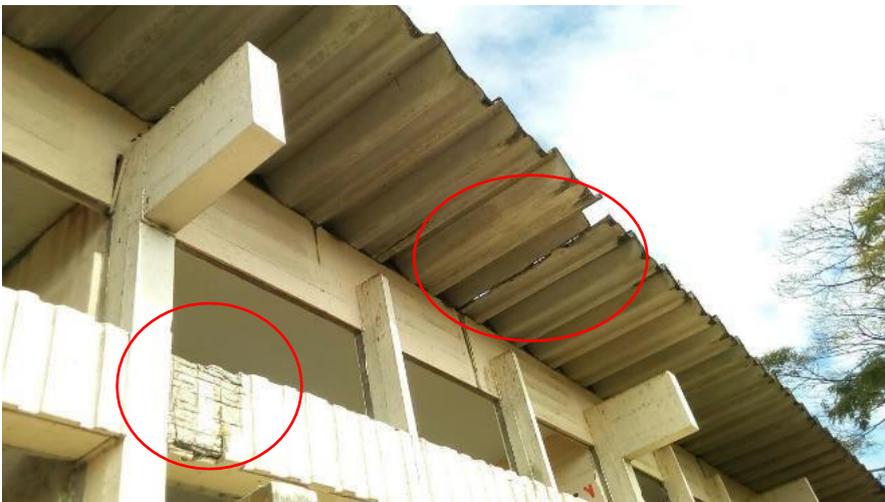
Na imagem acima, tem-se o desgaste existente em umas das vigas da fachada que serão removidas conforme item 7.2 e danos na cobertura que será substituída conforme item 7.1.

Considerando que as telhas de cobertura existentes estão extremamente danificadas, possibilitando a infiltrações de precipitação no interior da edificação, recomenda-se a substituição total da cobertura existente, inclusive as tesouras e as tramas de madeira, uma vez que a umidade existente ocasionou a deterioração da madeira de cobertura. Deverá ser previsto a impermeabilização de toda a laje de cobertura existente, tanto nos locais em que a laje é aparente quanto nos locais em que existe cobertura sobre a mesma.

Deverá ser previsto a demolição das vigas de concreto armado presente na fachada da edificação (nos peitoris das janelas frontais) e os brises de concreto existente nas janelas dos banheiros dos alunos. As vigas frontais e os brises, não possuem função estrutural, somente estética. Opta-se pela demolição das referidas peças, devido ao desgaste ocasionado pela expansão das armaduras ocasionadas pela oxidação que causou o deslocamento do concreto nas peças.

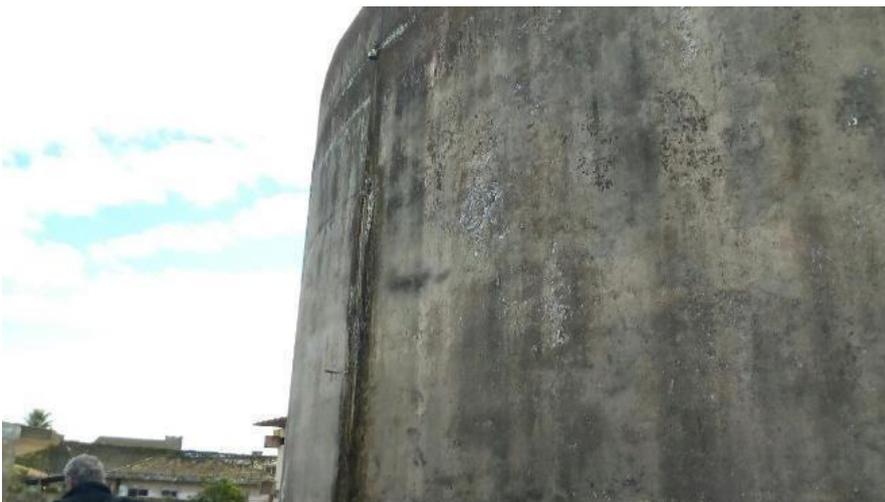
Concreto exposto às intempéries. Necessidade de lavagem, raspagem e pintura de borracha clorada conforme item 7.6.

Considerando a existência da formação de mofo em todas as paredes externas e internas, deverá ser providenciado a lavagem de todos os elementos da edificação com a utilização de solução de água potável com água sanitária para remoção do mofo existente. Após lavado, deverá ser providenciado a raspagem para remoção da pintura existente e remoção de todo e qualquer detrito orgânico ou inorgânico existente nos revestimentos existentes. Após feito a raspagem de toda as superfícies, deverá ser realizado a aplicação de fundo selador acrílico em todas as paredes para selar pequenas trincas. Com a base preparada e selada, deverá ser procedido a pintura conforme determinado na planilha orçamentária da reforma, sendo duas demãos de tinta acrílica nas paredes internas e duas demãos de tinta de borracha clorada para selar pequenas fissuras e impedir a infiltração e proliferação de mofo devido a umidade nas paredes externas.

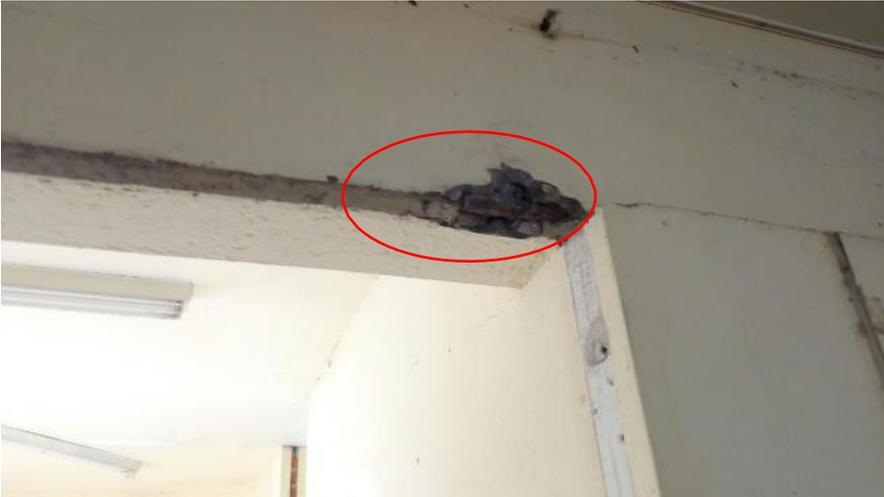
Viga com danos de corrosão. Necessidade de recuperação conforme item 7.3.

A ferragem exposta danificada (corroída) deverá receber jateamento com areia para que os elementos comprometidos sejam retirados. Após o jateamento, deverá ser executada a limpeza de aço com lixamento e escovamento com escova de aço, até a completa remoção de partículas soltas, materiais indesejáveis e corrosão.

Após o procedimento acima, deverá ser executado a recomposição do concreto nos pontos em que houver deslocamentos. Para isso, deverá ser utilizada argamassa polimérica de alto desempenho. Deve-se adicionar aditivo impermeabilizante na argamassa a ser utilizado para a recomposição. Após o preenchimento dos pontos com argamassa polimérica, deverá ser providenciado o desempenamento e acabamento com massa acrílica para recebimento do fundo selador e pintura.

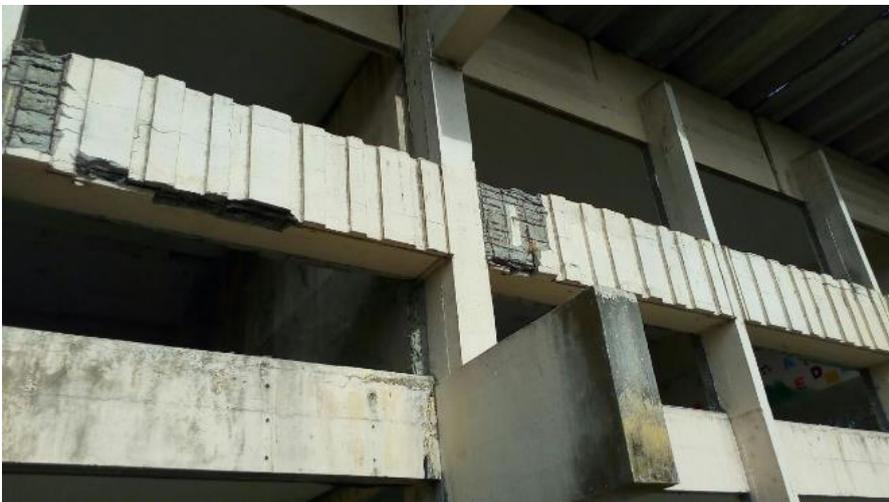
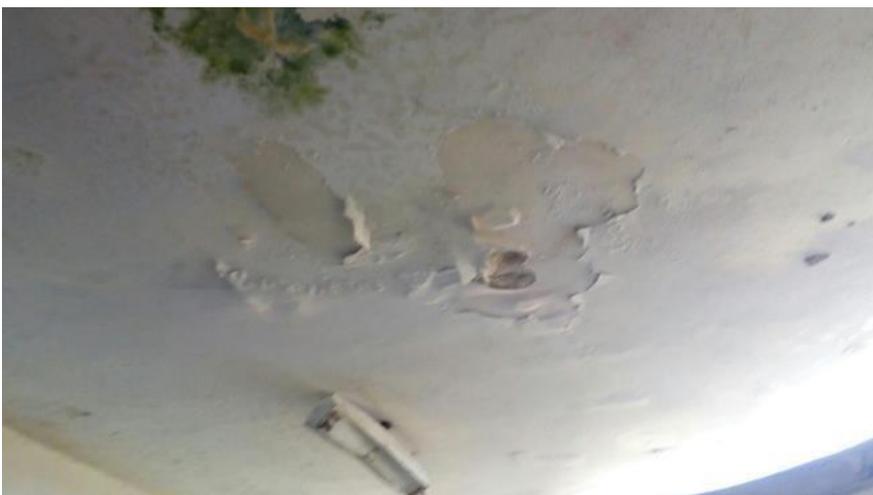
Vigas da Fachada atingida por corrosão da armadura e deslocamentos de concreto. Necessidade de remoção conforme item 7.2.

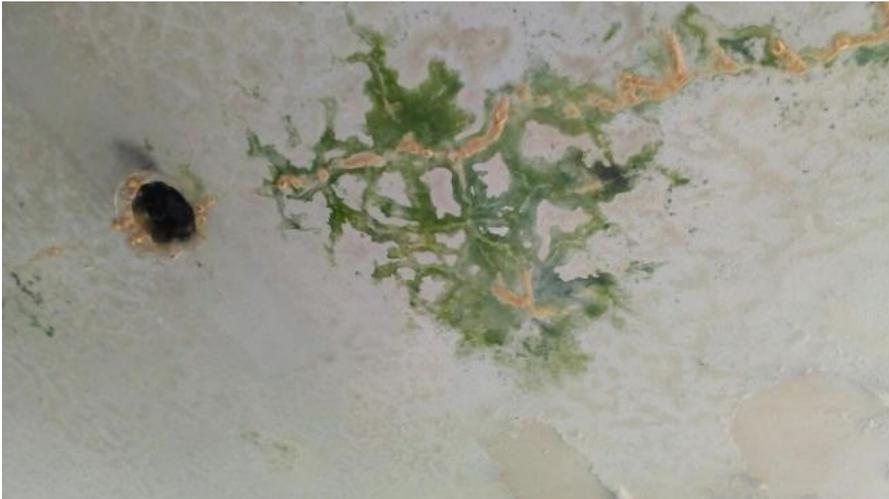
Danos provocados por umidade devido a infiltrações. Bolhas, desagregação dos filmes e bolores. Necessidade de lavagem, raspagem e re-pintura conforme item 7.6.

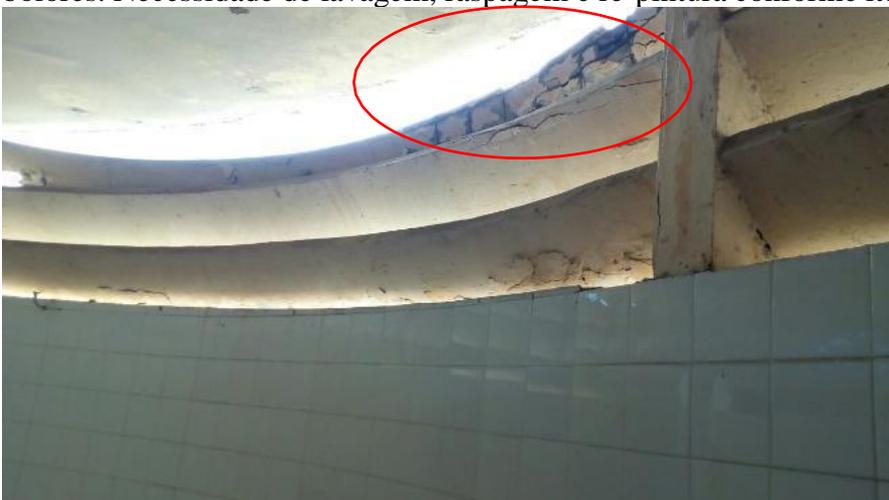
Desagregação de brises de concreto armado por corrosão.

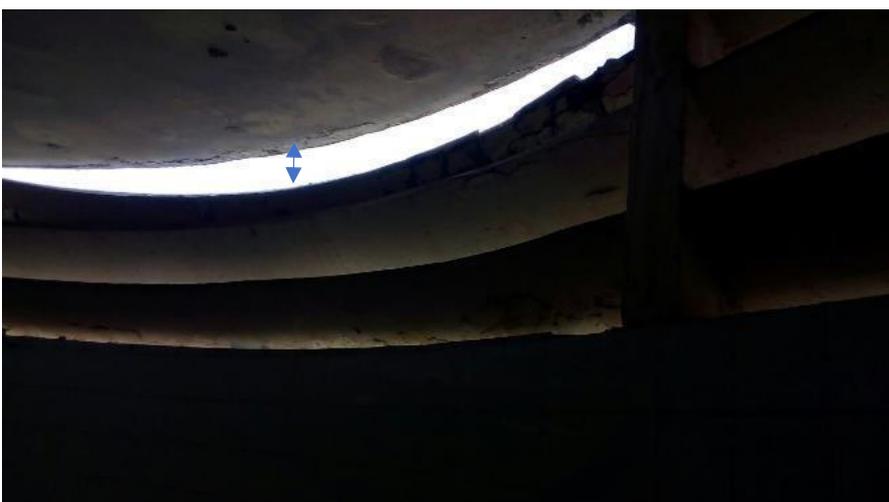
Flecha provocada por rompimento da armadura nos brises de concreto armado. Necessidade de remoção conforme item 7.2.

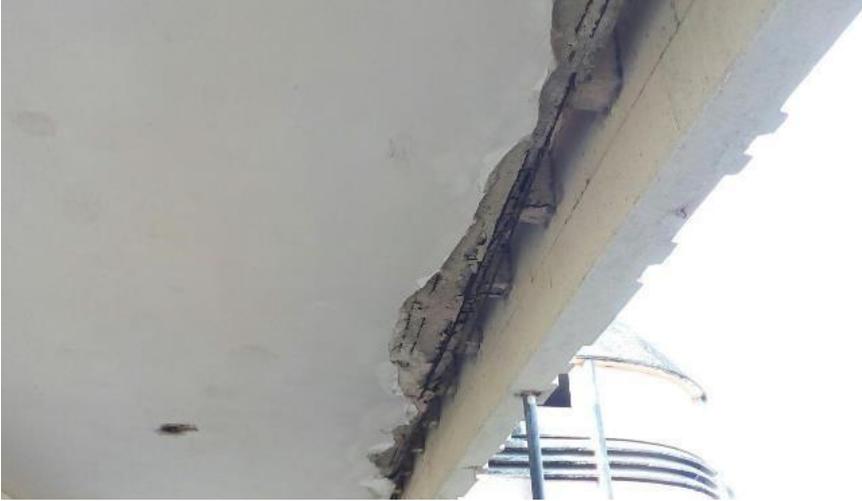
Desagregação de peça de concreto armado por corrosão da armadura e desagregação do concreto. Necessidade de recuperação estrutural conforme item 7.3.

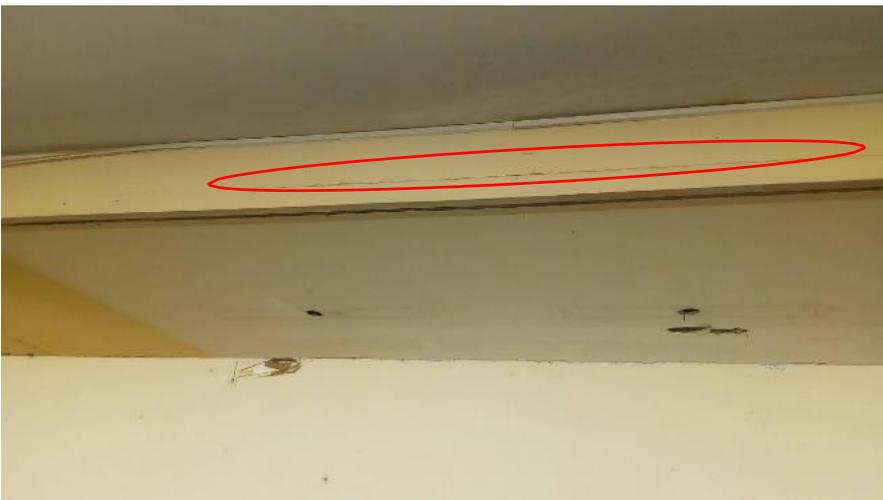
A carga do piso de granitina executado sobre o piso original é transferido para as lajes que transferem a carga para as vigas. Dessa forma, as vigas fletiram devido ao sobrepeso resultante.

Fissura em viga de sustentação da laje do segundo pavimento. Necessidade de execução de alvenaria de tijolos de concreto conforme item 7.7, remoção de piso de granitina superior conforme item 7.4 e vedação de fissura conforme item 7.5.

Recomenda-se a remoção da camada de piso de granitina no segundo pavimento. A execução da demolição do piso de granitina, deverá ser realizada de forma manual com o uso de marretas, picaretas e talhadeiras . O entulho gerado, deverá ser levado a local adequado periodicamente para evitar o acúmulo. No lugar da camada de piso de granitina, será adicionado executado piso cerâmico, conforme projeto arquitetônico e planilha orçamentária. A execução do piso cerâmico, deverá ser efetuado após toda a execução da recuperação estiver finalizada.

Para a recuperação das trincas, deverá ser realizado abertura com disco diamantado com largura igual a 5 cm, realizado a limpeza da abertura e de eventuais materiais orgânicos, realizado a aplicação de selador a base de resinas acrílicas para trincas e vedado com argamassa polimérica impermeabilizante semi-flexível. Deverá ser previsto a utilização de tela de fibra de vidro para reparo de trincas (utiliza-se como referencia a tela Crackgon). Após aplicado, deverá ser realizado o acabamento com aplicação e lixamento de massa látex.

O sobrepeso ocasionado pelo piso de granitina ocasionou a flexão das vigas aéreas entre salas de aula e circulação. Considerando que entre a viga e a parede de alvenaria existe um vão com 50 cm de altura, recomenda-se a execução de alvenaria de fechamento do vão com tijolos de concreto com dimensões iguais a 60x30x10 cm. Dessa forma, estabiliza-se a estrutura e impede-se a ocorrência de uma maior flecha e formação de novas fissuras. O reforço deve ser realizado tanto no pavimento superior quanto no térreo.

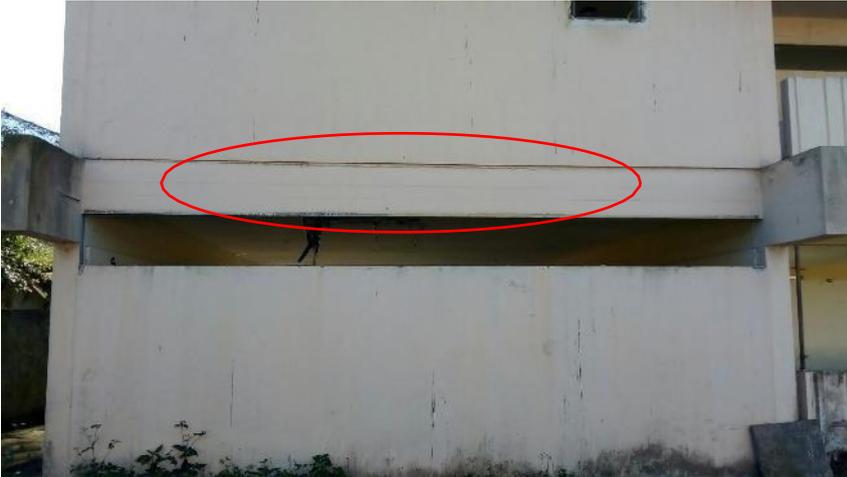
Flexão da viga e fissura entre a viga e a alvenaria. Solução execução de itens 7.7, 7.4 e 7.5.

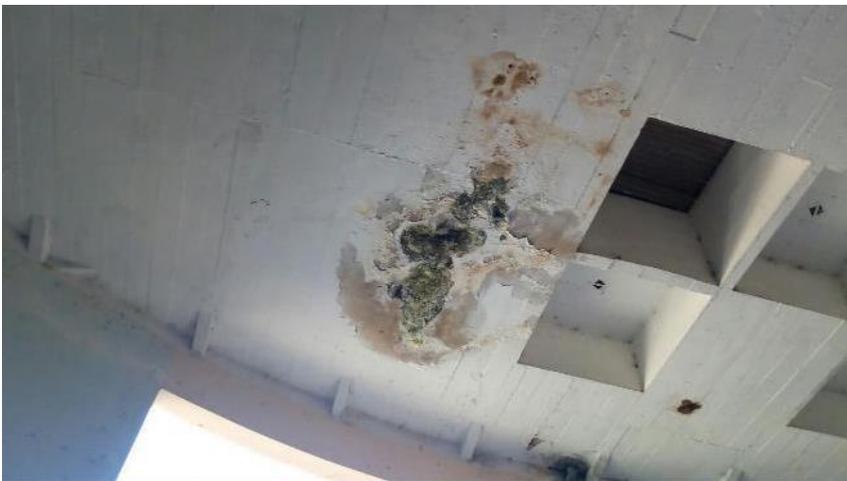
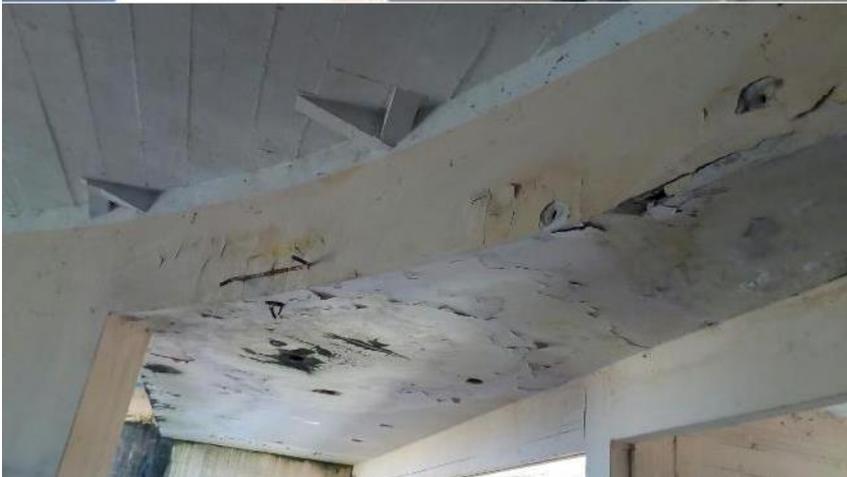
Umidade, bolhas, descolamento da pintura e corrosão na laje da cobertura. Solução execução de itens 7.3, 7.4, 7.6.

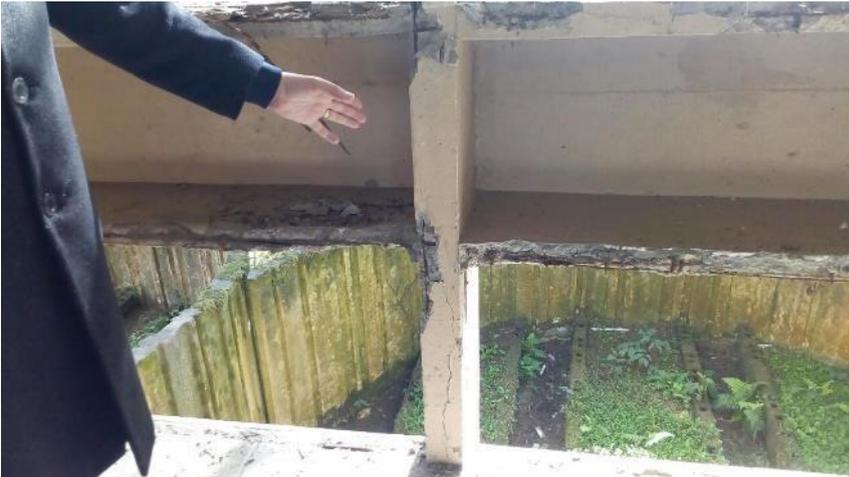
Peças estruturais na fachada com risco de colapso devido corrosão. Retirar vigas de fachada conforme item 7.2 e recuperar pilares conforme item 7.3.

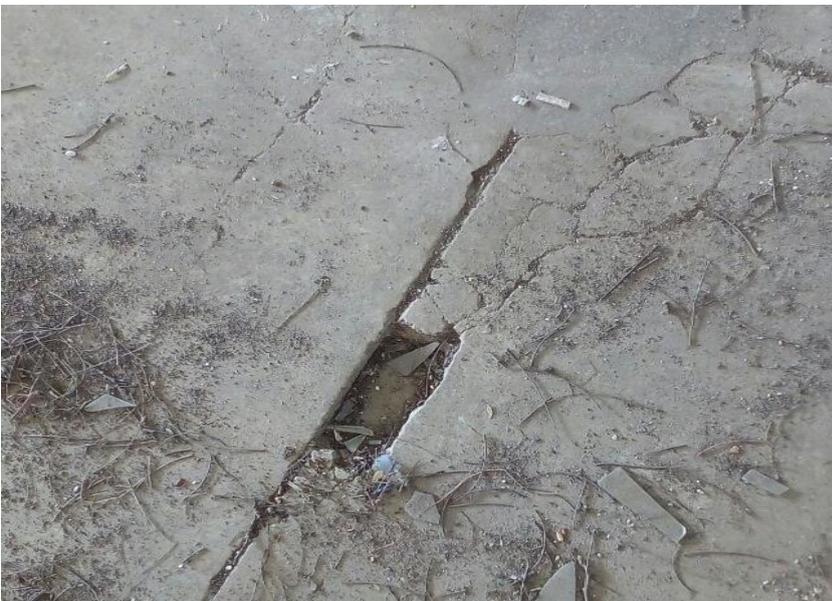
Foi verificado a flexão das lajes das salas de aula no segundo pavimento. A causa das flexões, é o sobrepeso causado pelo piso de granitina existente executado sobre o piso original;

Piso de granitina sobre piso original. Sobre peso que causou flexão. Remover piso existente conforme item 7.4

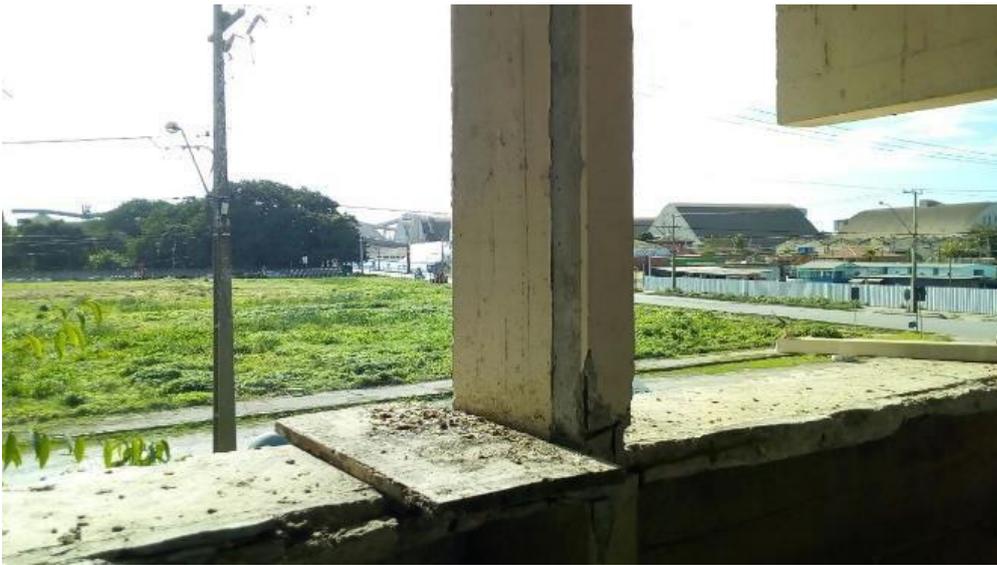
Pilares esbeltos na fachada sendo atacados pela corrosão. Recomposição conforme item 7.3.

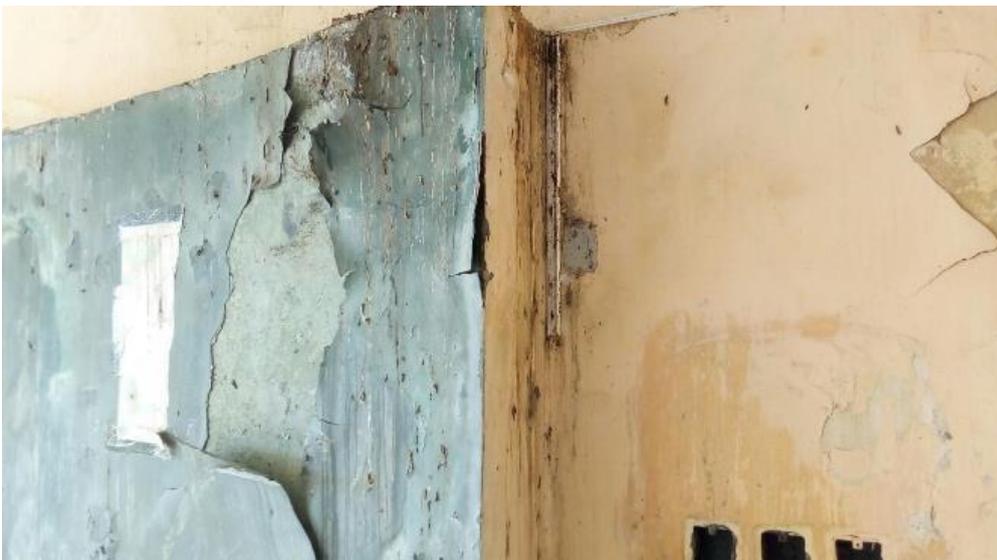
Alvenaria com revestimento comprometido pela umidade. Devera ser promovido a selagem de trincas conforme item 7.5 e lavagem, raspagem e pintura conforme item 7.6.

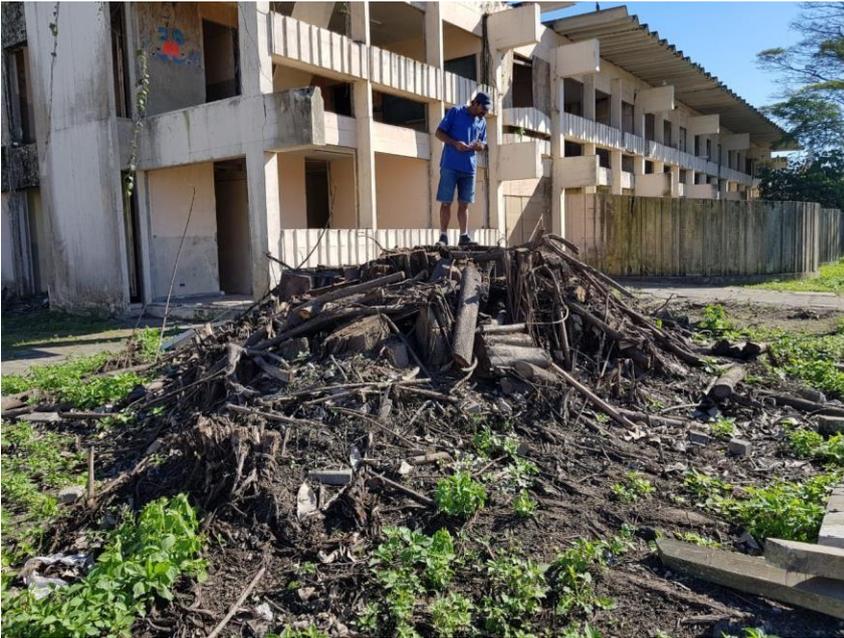
Frente da edificação. Local onde havia uma seringueira. Não há sinais de danos na fundação provocada pela mesma.

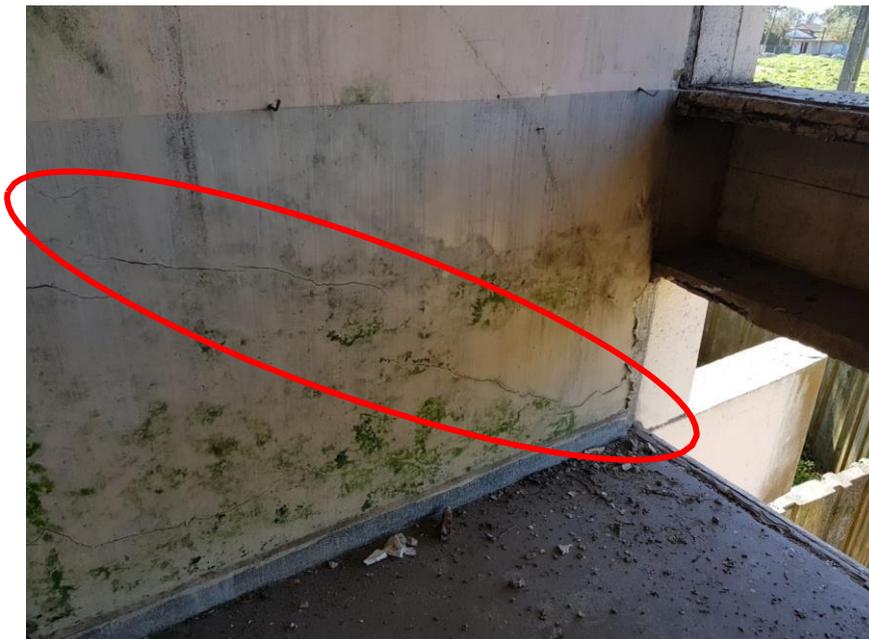
Fraturas típicas de flexão da viga. Promover remoção da camada de granitina conforme item 7.4 e reforço nos pontos de apoio da laje pre moldada conforme item 7.9. Após reforço, proceder com vedação das fissuras conforme item 7.5 e lavagem, raspagem e repintura conforme item 7.6.

Considerando a existência de formação de flechas e fissuras nas vigas entre as salas de aula que recebem o carregamento das lajes pré-moldadas alveolares existentes, será previsto o reforço em ambos os lados nas paredes das salas de aula.

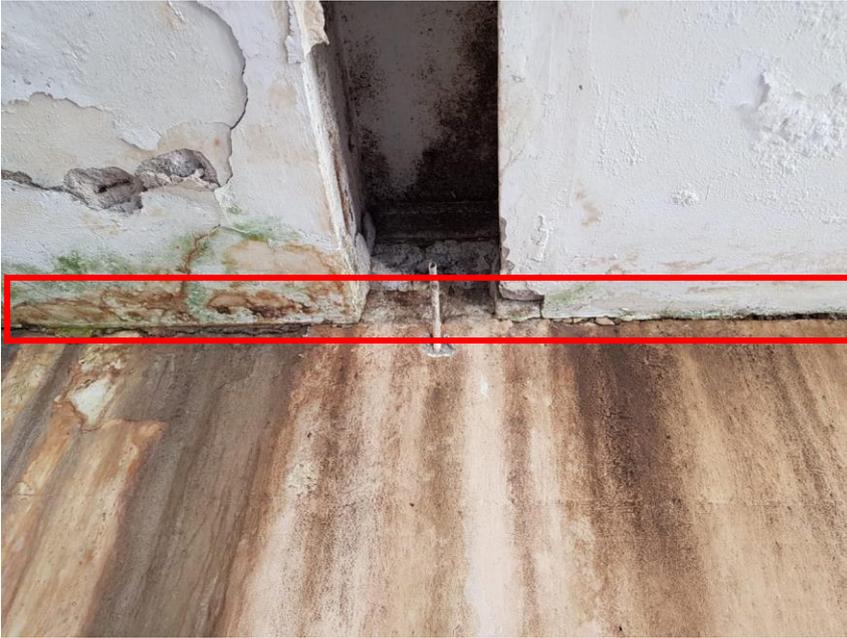
Deslocamento da laje pré moldada. Solução: Reforço estrutural conforme item 7.9.

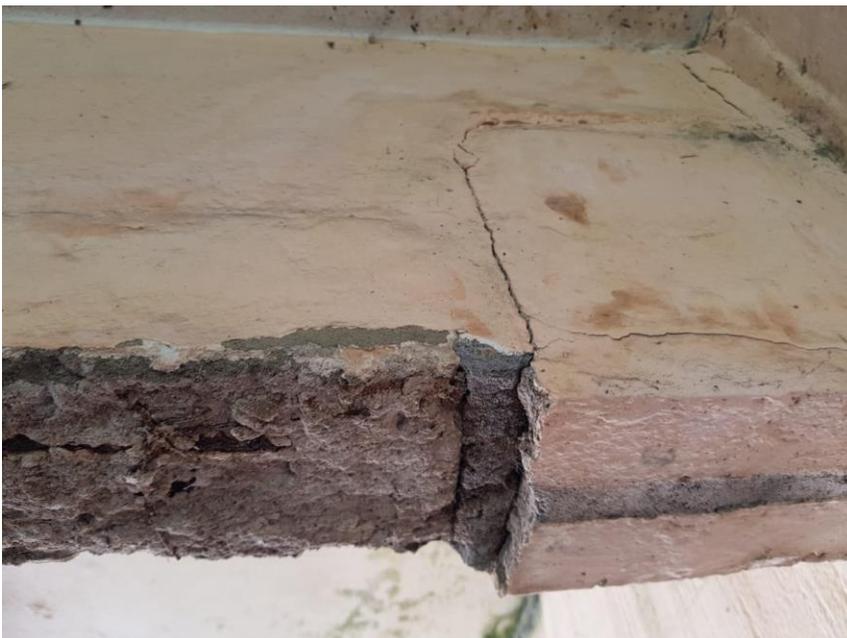
Deslocamento da viga pré moldada e descolamento do revestimento. Solução: Recuperação estrutural conforme item 7.3.

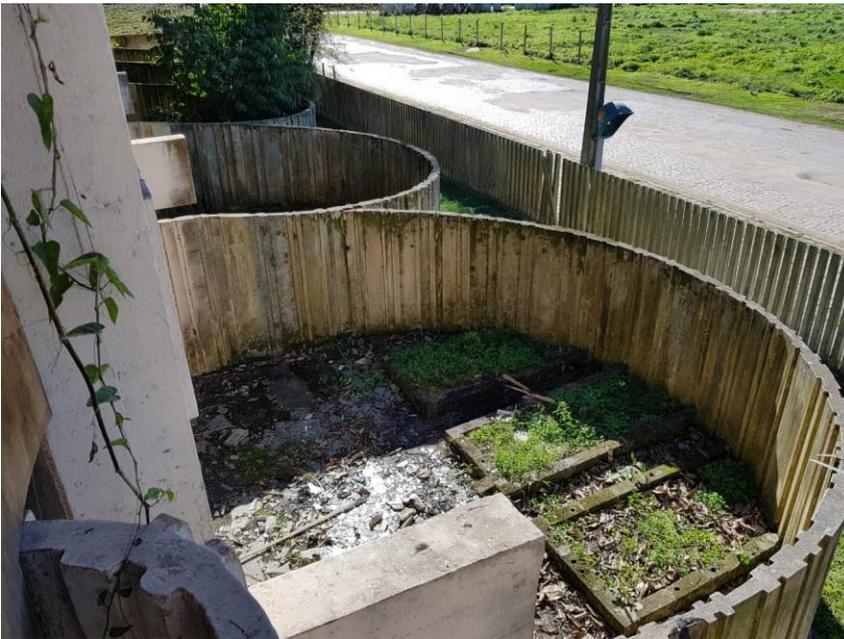
Muro de concreto armado da área externa afetado pela umidade. Solução: lavagem, raspagem e pintura conforme item 7.6.

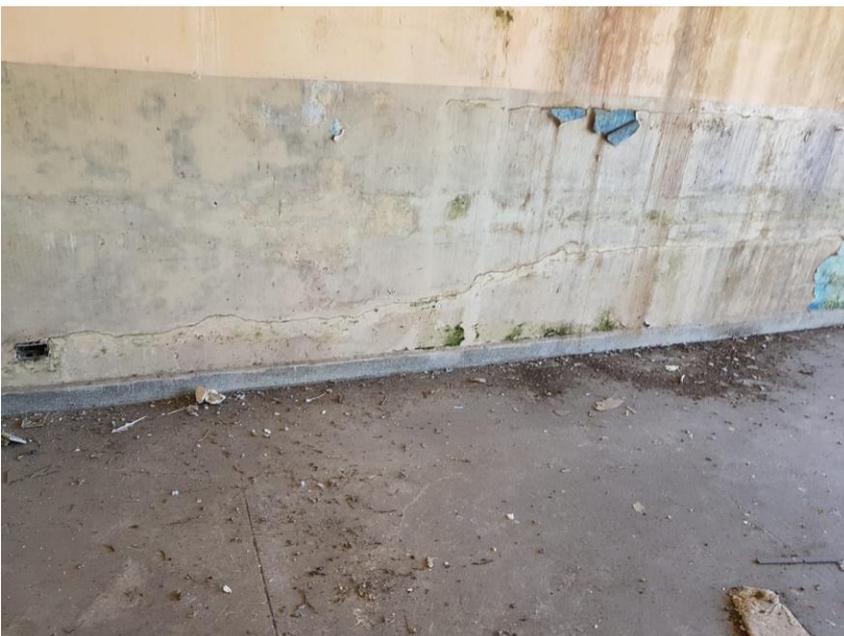
Fraturas inclinadas e horizontais de flexão de viga. Solução: Reforço estrutural conforme item 7.9.

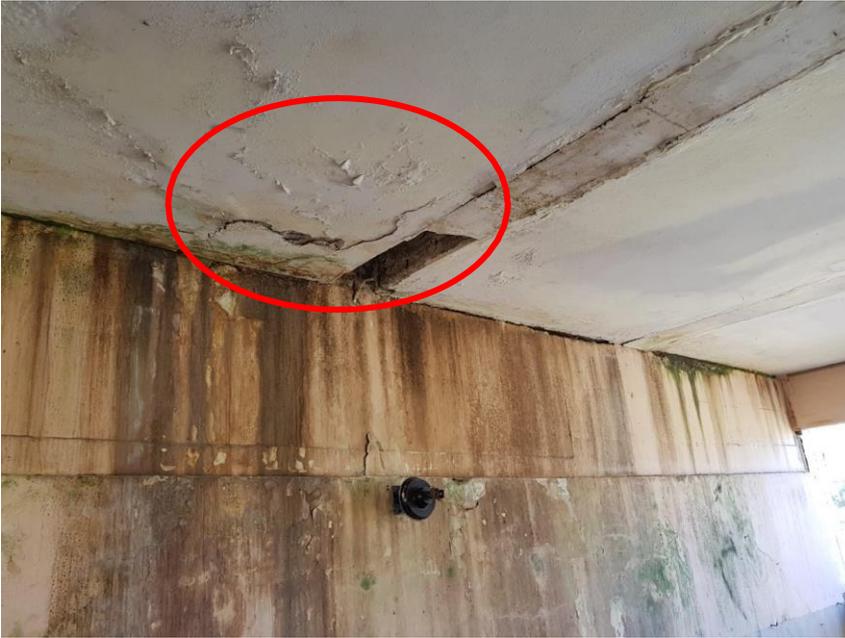
Laje parcialmente comprometida. Risco iminente de desabamento. Solução item 7.9, recuperação das trincas conforme item 7.5 e lavagem, raspagem e repintura conforme item 7.6.

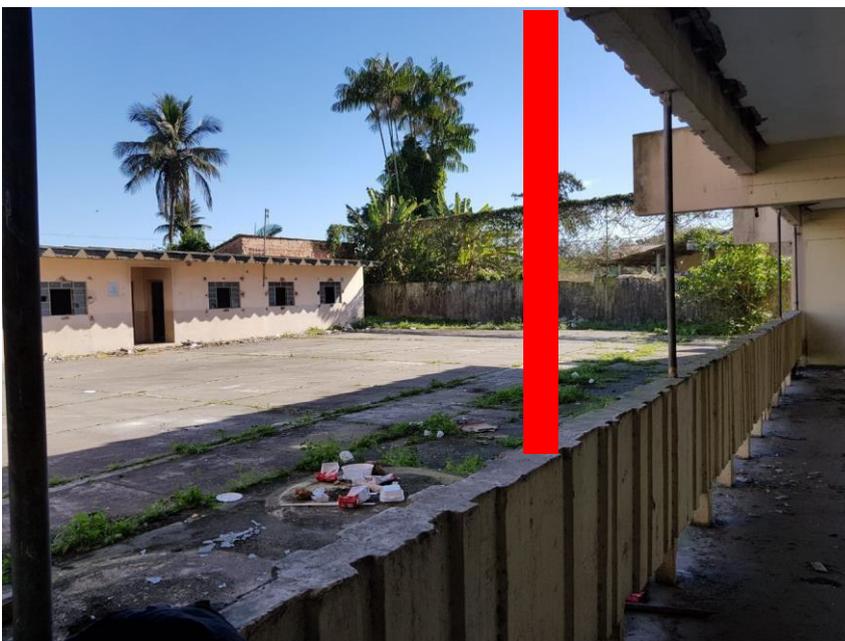
Local onde serão instalados os reforços com tubos metálicos conforme item 7.8.

Para impedir a formação de flecha nas vigas superiores da parte externa da passarela de circulação, será instalado tubos circulares com diâmetro igual a 2" com a função de absorver e transferir os esforços de flexão atuantes na viga para a fundação existente da estrutura. O engaste, será efetuado com placas de aço de espessura 4,75mm parafusadas sobre a mureta de concreto armado existente no pavimento térreo. O espaçamento entre os tubos deverá ser igual a 2 metros. Entre os tubos, será considerado a utilização fechamento em gradil para garantir a segurança dos usuários.
