| REVISÃO DO PROJETO DE RESTAURO E CONSERVAÇÃO | | ARQUIVO |
| ESTAÇÃO FERROVIÁRIA DE PARANAGUÁ / PR | | EFROUAV02 |
| DIAGNÓSTICO PAV. SUPERIOR | | |

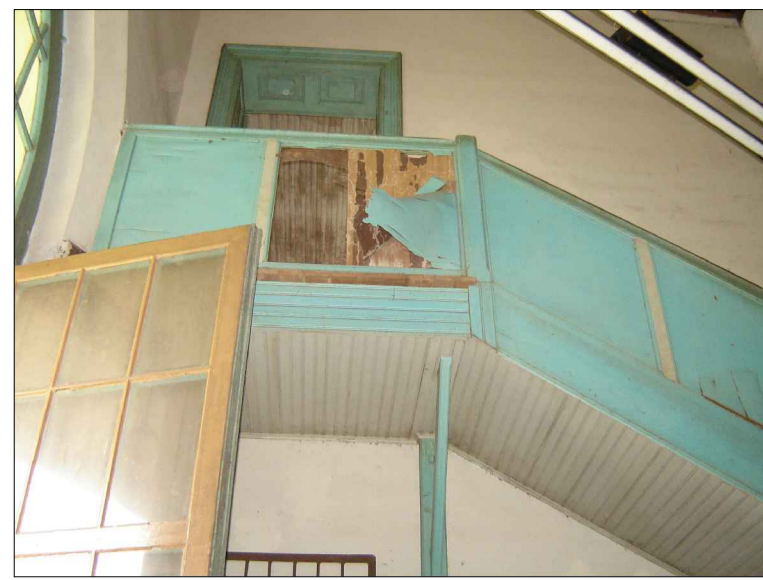
01) GUARDA-CORPO DA ESCADA DANIFICADO.

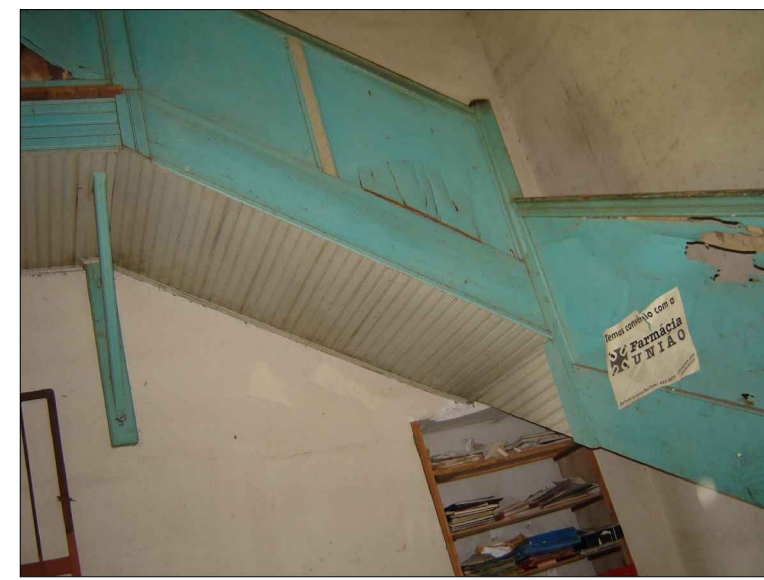
02) GUARDA-CORPO DA ESCADA DANIFICADO.

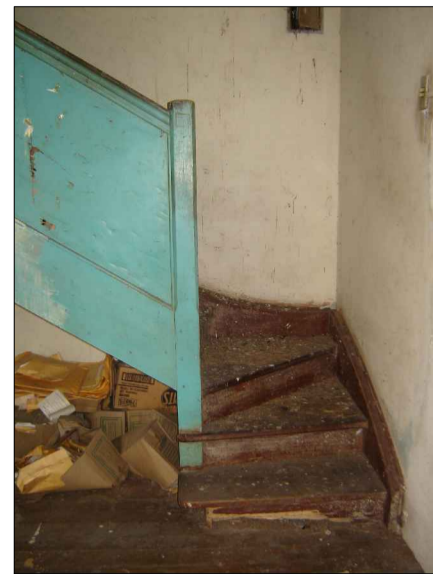
03) BASE DA ESCADA DANIFICADA.

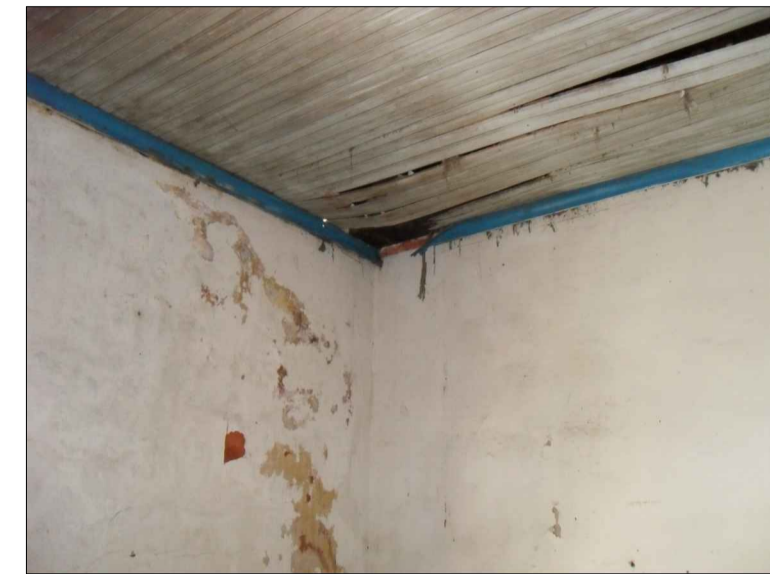
05) FORRO EM MADEIRA COM SINAIS DE UMIDADE E APODRECIMENTO.

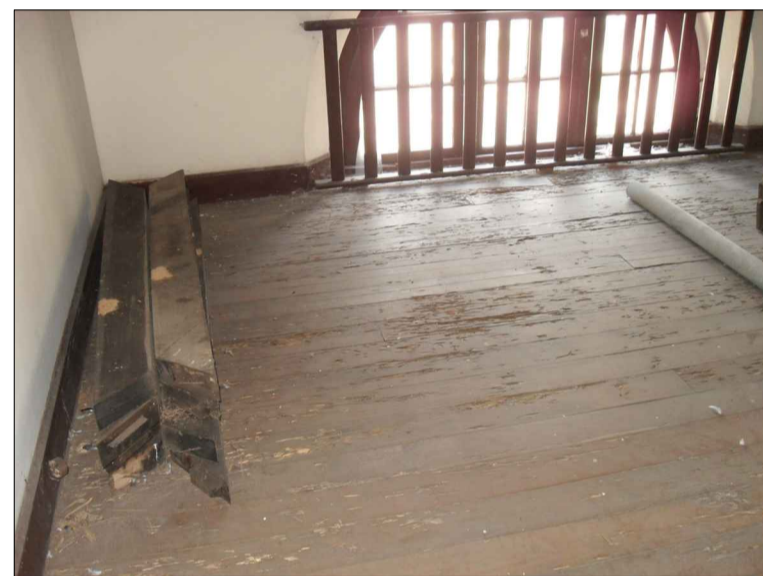
06) PISO EM MADEIRA DANIFICADO POR INSETOS.

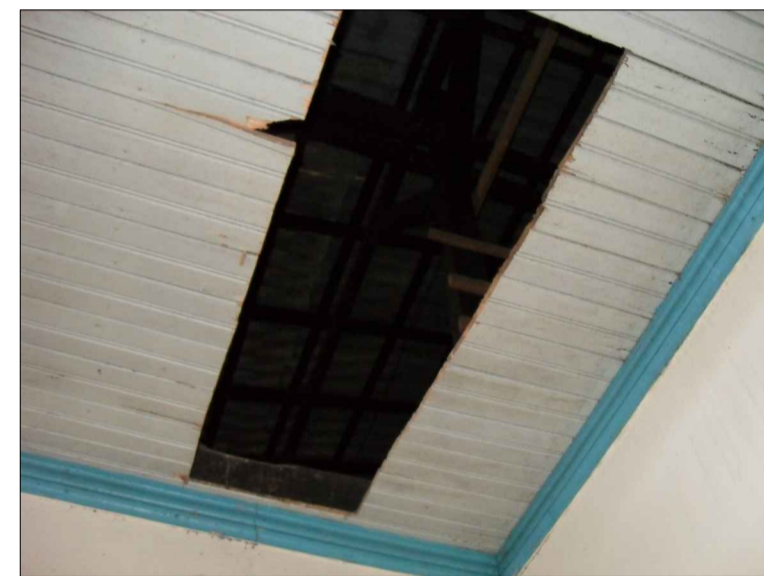
07) FORRO EM MADEIRA CORTADO.

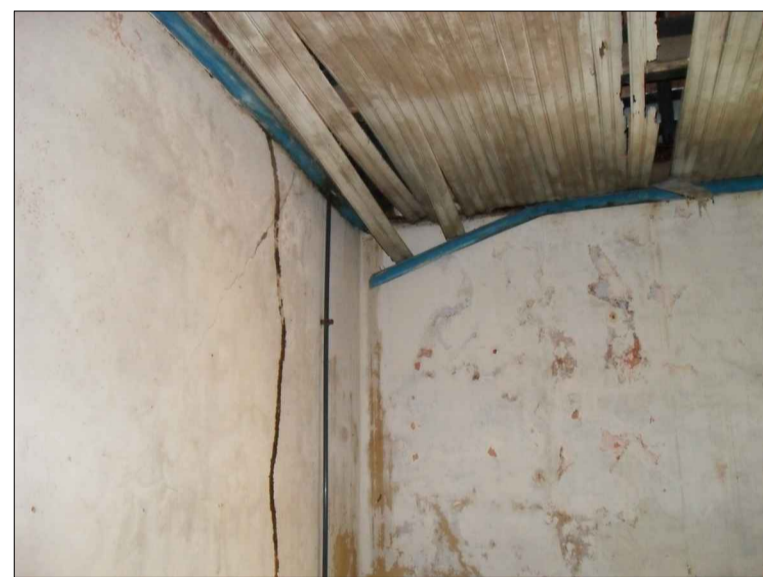
08) FORRO EM MADEIRA, PAREDE E PINTURA COM UMIDADE E APODRECIMENTO.

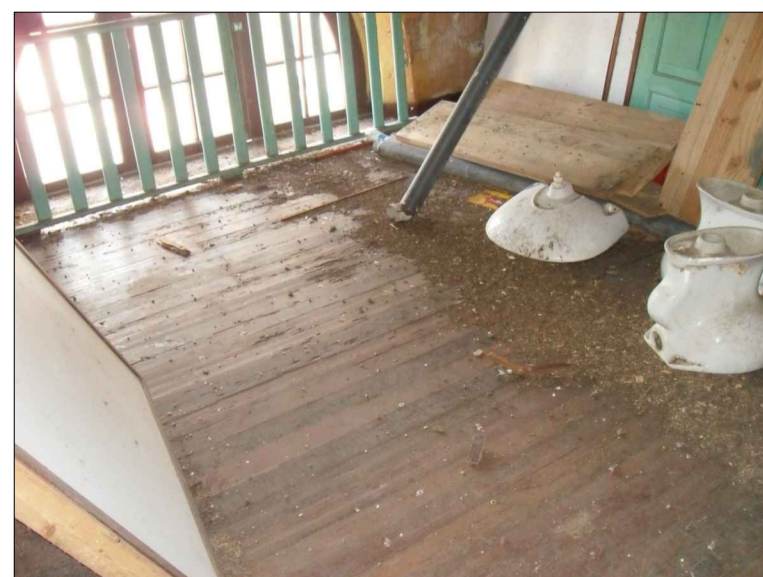
10) PISO EM MADEIRA DANIFICADO POR INSETOS.

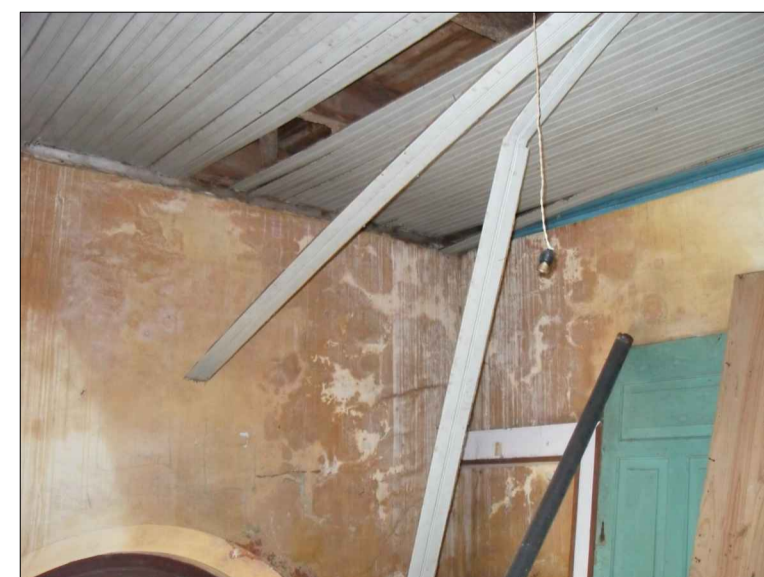
11) FORRO EM MADEIRA, PAREDE E PINTURA COM UMIDADE E APODRECIMENTO.
