REVISÃO DO PROJETO DE PRESERVAÇÃO E CONSERVAÇÃO	ARQUIVO
ESTAÇÃO FERROVIÁRIA DE PARANAGUÁ / PR	EPF01/2012
PROPRIETÁRIO	DATA
PREFEITURA MUNICIPAL DE PARANAGUÁ / PR	CLUBIRBA
proambientes ARQUITETURA, ENGENHARIA E CONSULTORIA LTDA	
D 03	
Rua Prof. Brandão, 153 - Vila das Ar - CEP 85.045-135 - Curitiba - PR - Tel / Fax: (41) 3362-0164 - www.proambientes.com	
AUTOR / RESPONSÁVEL TÉCNICO	DESENHO
ARQ. BRUNO EMBERT	JESSICA P. MCGEEN
ARQ. STEFANO DOS SANTOS	KARINA FORMENTIN
ARQ. PAULO HITTER DE OLIVEIRA	ESCALA
INDICADA

DIAGNÓSTICO ELEVACIONES 1 E 2

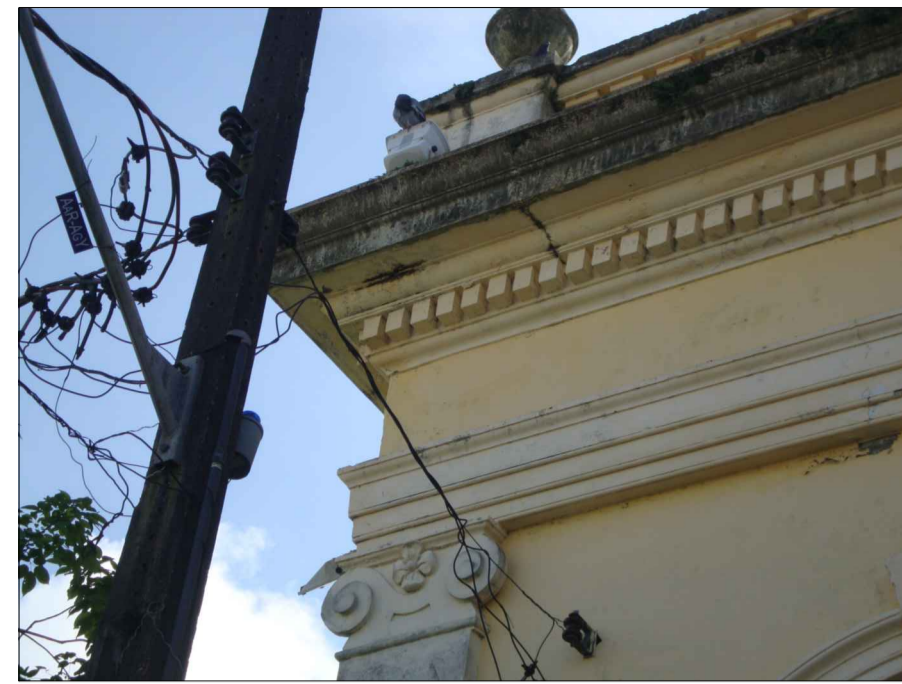
01) PINTURA DESCASCANDO E COM MANCHAS, ENTRADA DA REDE ELÉTRICA.

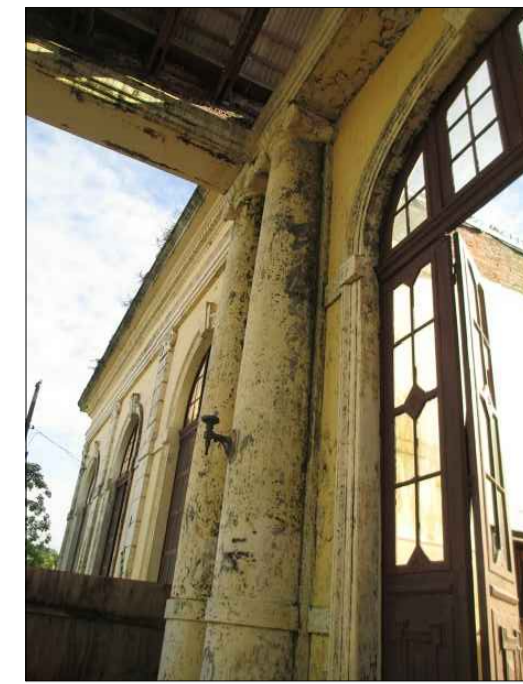
02) PINTURA DESCASCANDO E COM MANCHAS NA FACHADA E NOS ORNAMENTOS.

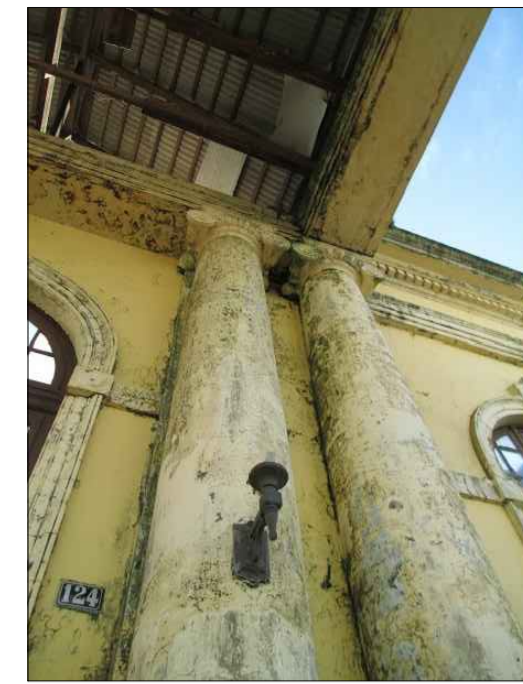
03) PINTURA DESCASCANDO E COM MANCHAS NA FACHADA E NOS ORNAMENTOS.

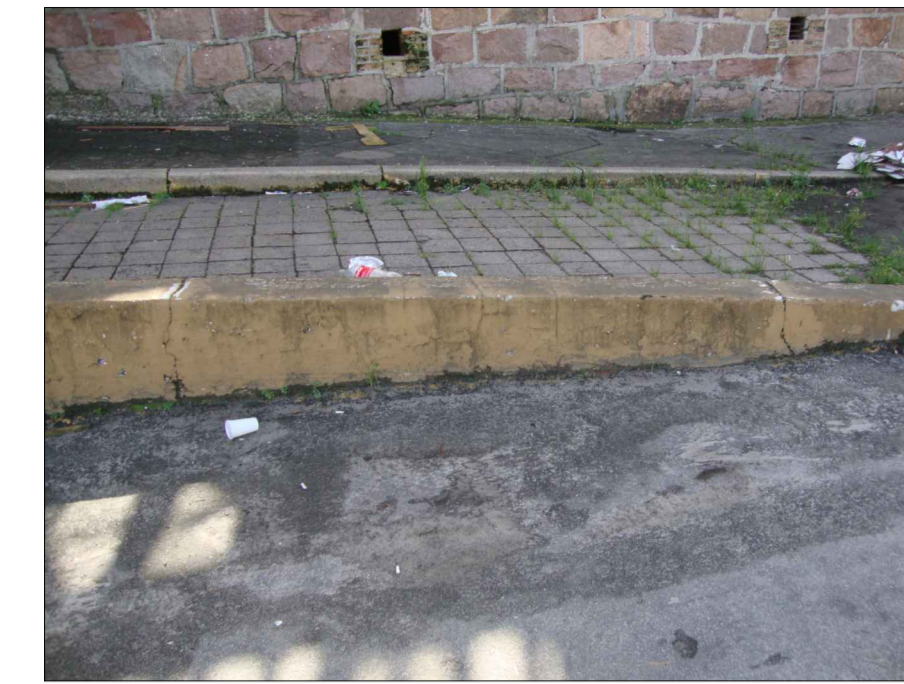
05) RACHADURAS E VEGETAÇÃO NA RAMPA DE ACESSO À ESTAÇÃO.

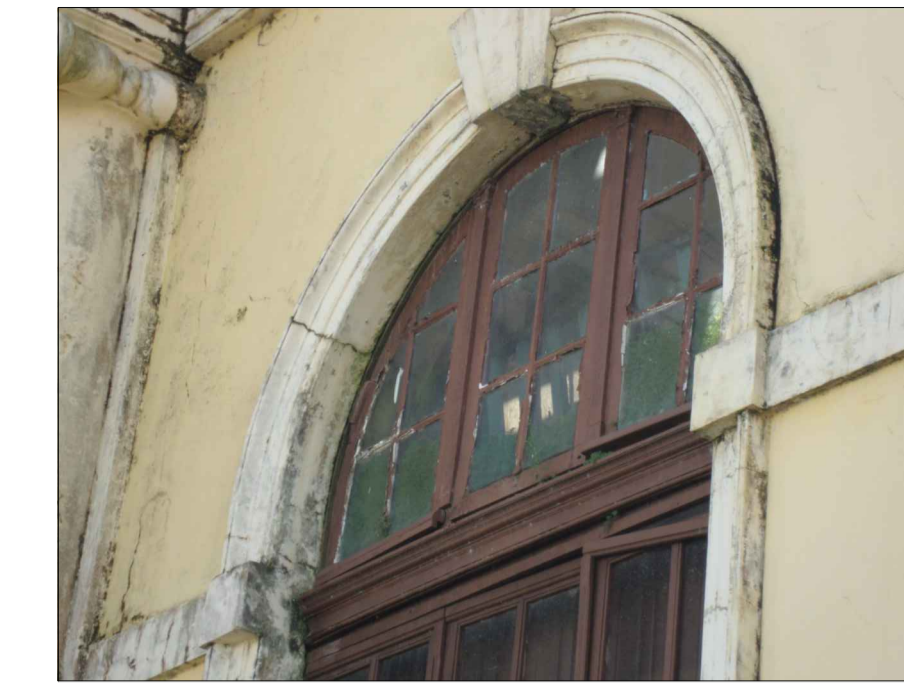
06) MAU ESTADO DE CONSERVAÇÃO DA ESQUADRIA E DOS ORNAMENTOS, FISSURAS E SUJEIRA NA PAREDE.

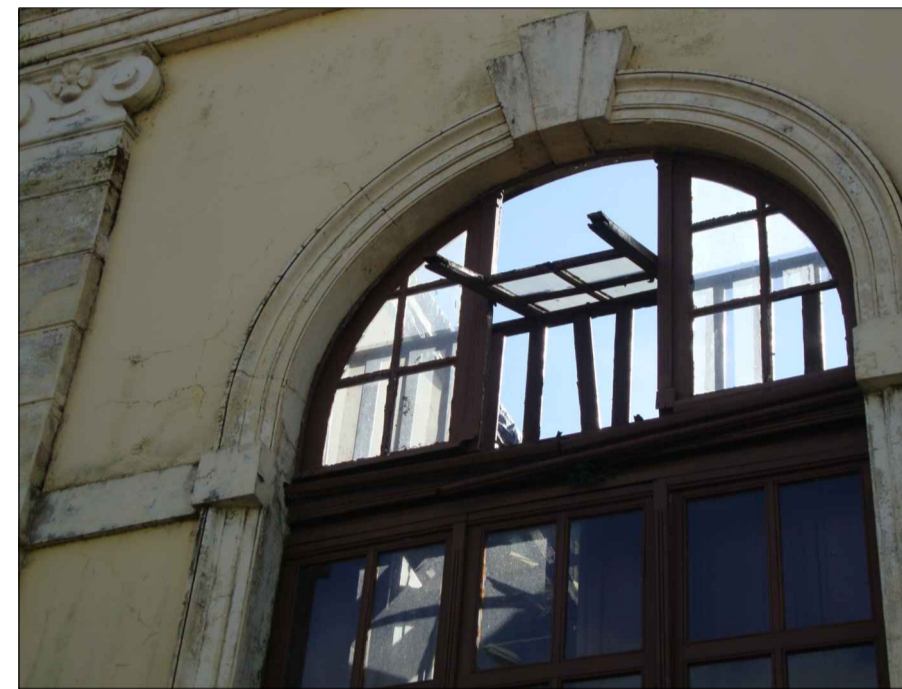
07) MAU ESTADO DE CONSERVAÇÃO DA ESQUADRIA E DOS ORNAMENTOS, FISSURAS E SUJEIRA NA PAREDE.

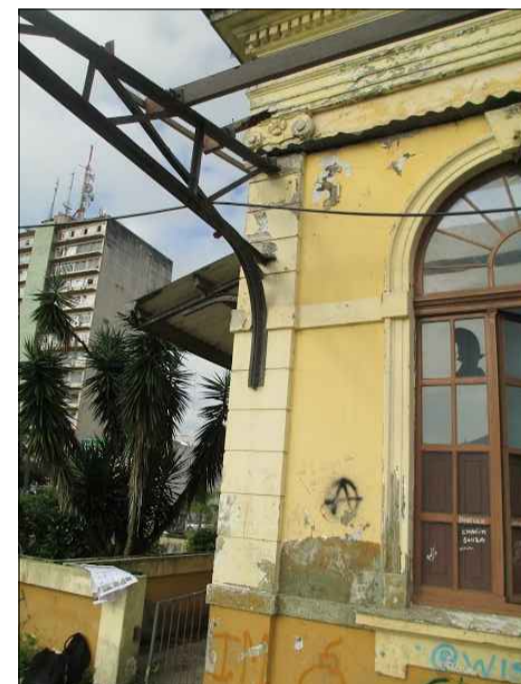
08) PAREDE DESCASCANDO, CORROSÃO DA ESTRUTURA DA COBERTURA, ESQUADRIA DANIFICADA.

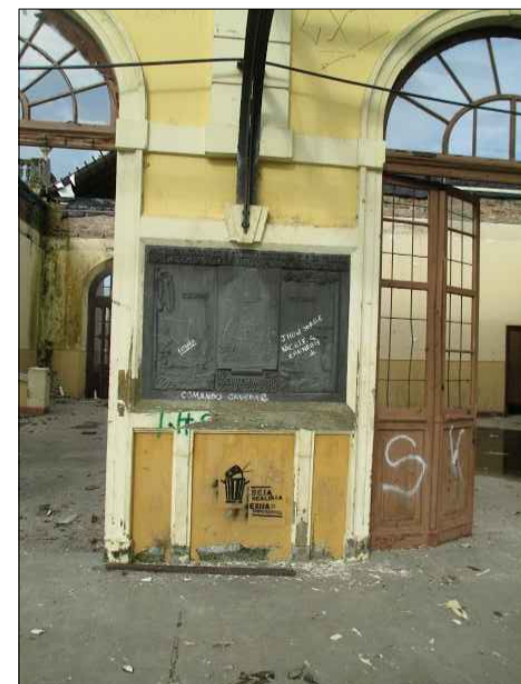
09) PLACA METÁLICA, CORROSÃO DA ESTRUTURA DA COBERTURA, ESQUADRIAS DANIFICADAS.

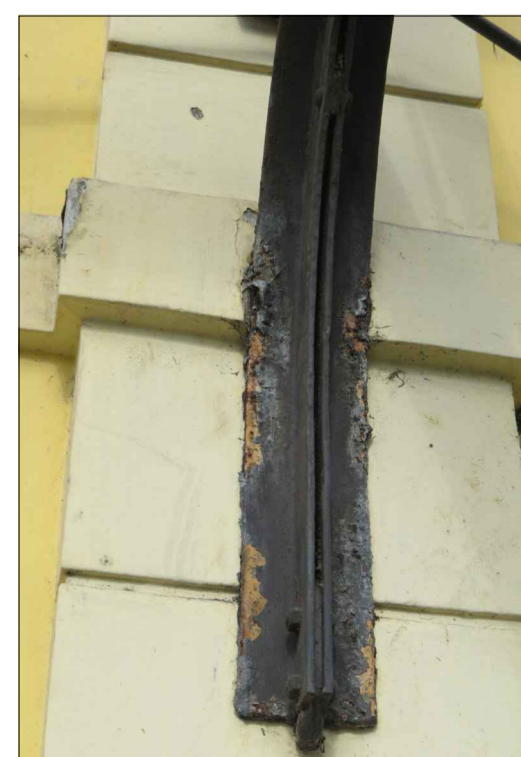
10) CORROSÃO DA ESTRUTURA DE APOIO DA COBERTURA.
