REVISÃO DO PROJETO DE RESTAURO E CONSERVAÇÃO		ARQUIVO
ESTAÇÃO FERROVIÁRIA DE PARANAGUÁ / PR		EPF04/02
PROPRIETÁRIO		DATA
PREFEITURA MUNICIPAL DE PARANAGUÁ / PR		CLIENTE
PREFEITURA MUNICIPAL DE PARANAGUÁ / PR		ABR/2015
proambientes ARQUITETURA, ENGENHARIA E CONSULTORIA LTDA		
RUA PROF. BERNARDO, 153 - CID. DA XV - CEP. 80.045 - 135 - CURITIBA - PR - TEL / FAX: (41) 3262-0164 - WWW.PROAMBIENTES.COM		DESENHO
COORDENADOR ARQ. BRUNO EMERIT	PROJ. ARQ. 59021-5	DESENHO
ENGENHEIRO ENR. SÔNIA ROSCHES	PROJ. ENR. 47634-0	DESENHO
ENGENHEIRO ENR. JOSÉ ROBERTO	PROJ. ENR. 47634-0	DESENHO
ARQ. PAULO RITTER DE OLIVEIRA - COU 7385-7	PROJ. ARQ. 59021-5	DESENHO
DIAGNÓSTICO		ESCALA
CORTE AA' e BB'		INDICAÇÃO

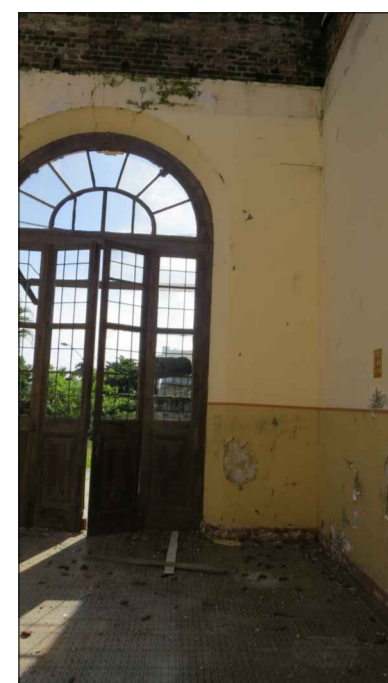
01 PAREDE COM FISSURAS E DESCASCANDO.

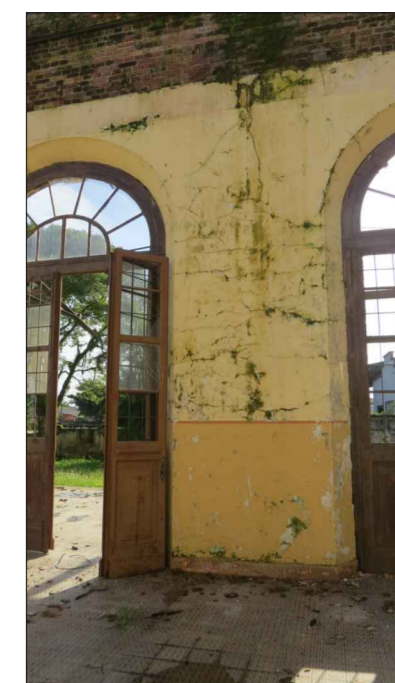
02 PAREDE COM FISSURAS E DESCASCANDO.

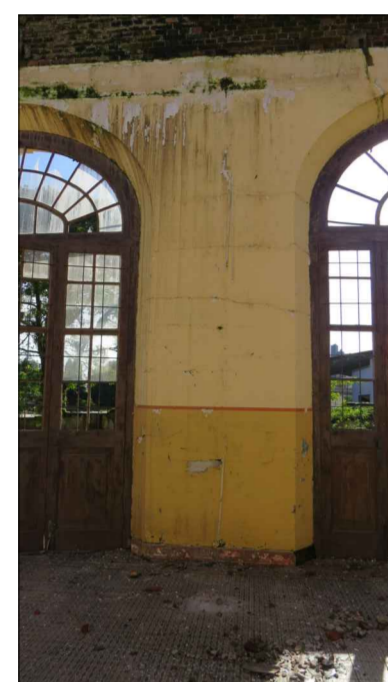
03 PAREDE COM FISSURAS E DESCASCANDO.

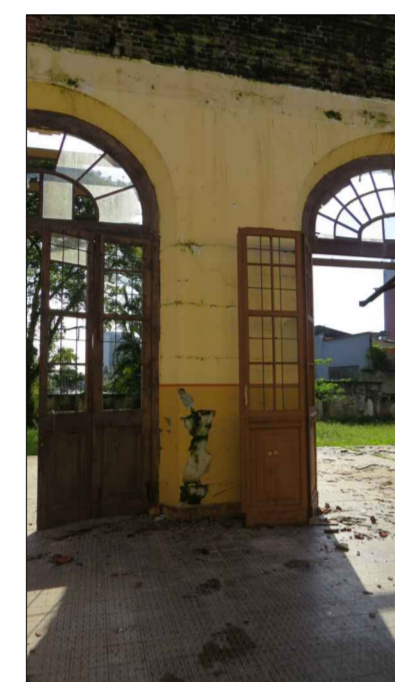
04 PAREDE COM FISSURAS E DESCASCANDO.

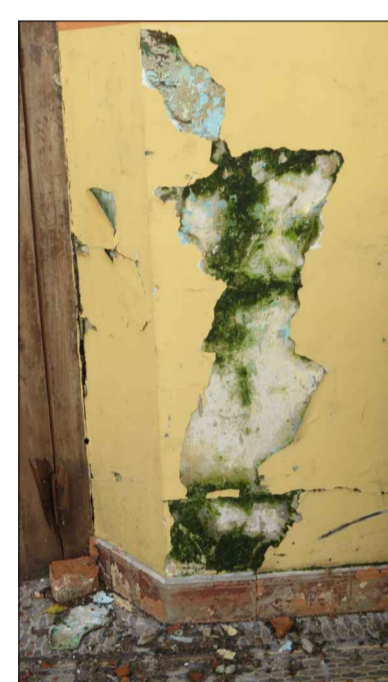
05 PAREDE DESCASCANDO E COM LIMO, RODAPÊ DANIFICADO.

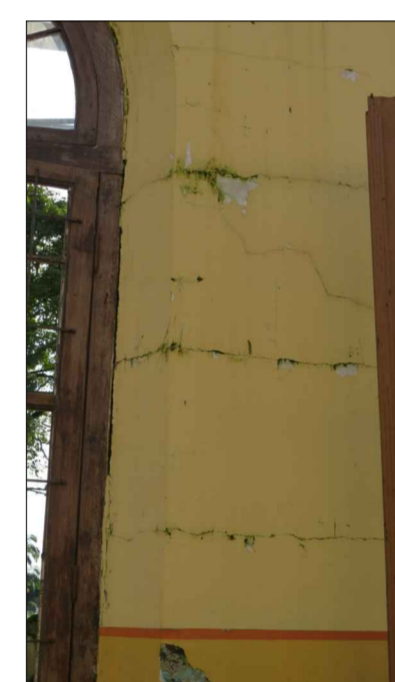
06 PAREDE DESCASCANDO E COM FISSURAS.

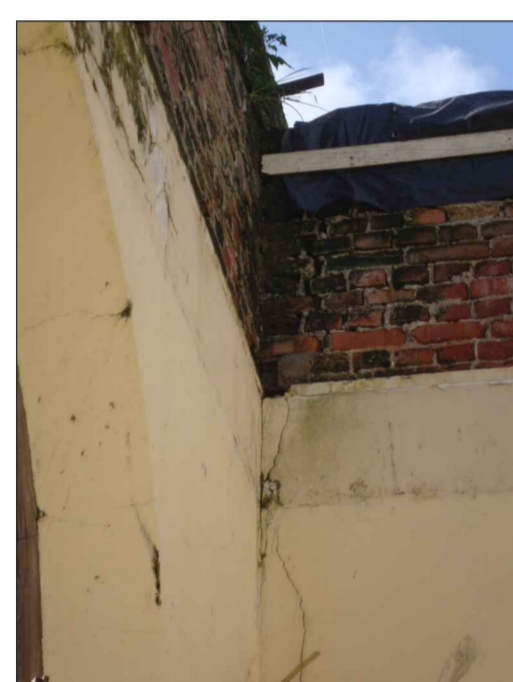
10 RACHADURA ENTRE AS PAREDES.

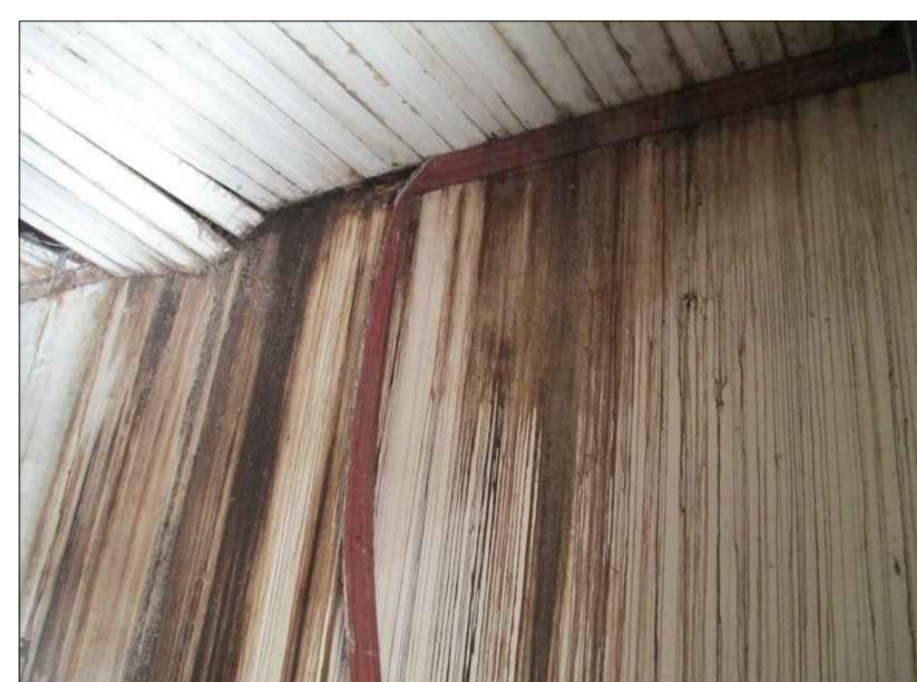
15 SUJEIRA NAS PAREDES E FORRO APODRECIDO.

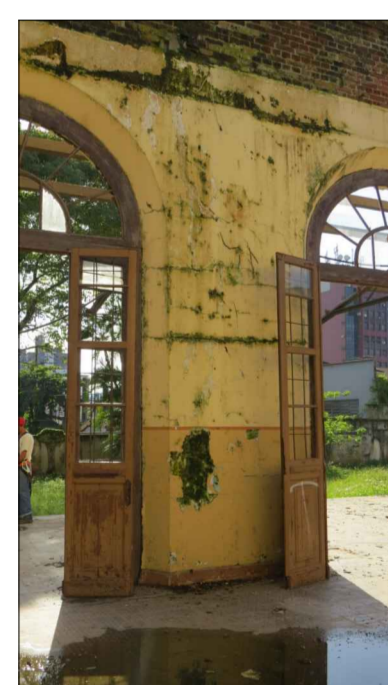
07 PAREDE COM FISSURAS E DESCASCANDO.

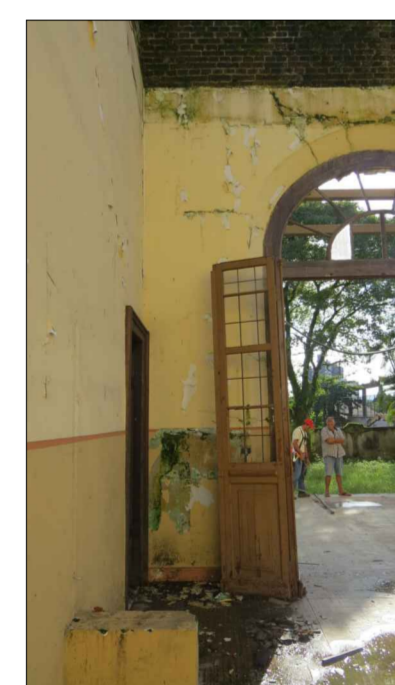
08 PAREDE COM FISSURAS E DESCASCANDO.

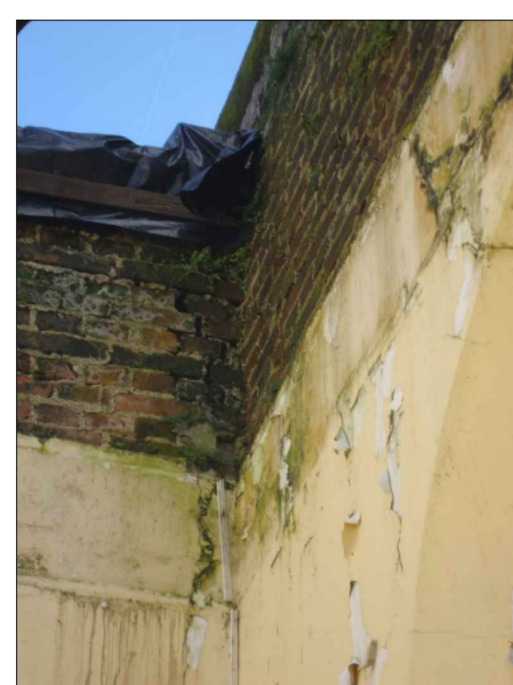
11 RACHADURA ENTRE AS PAREDES.

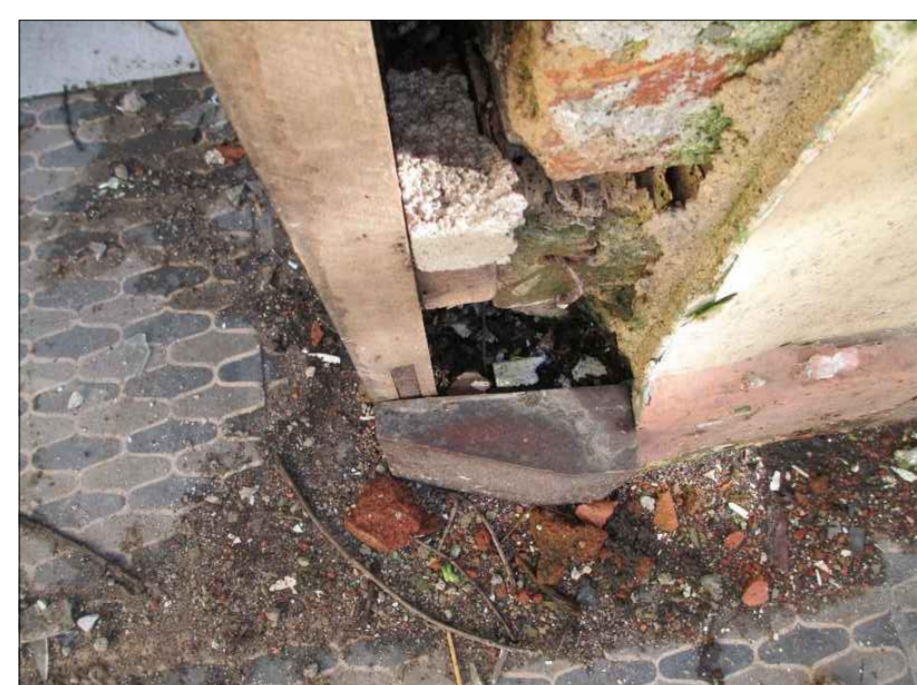
16 FALTA DO CAIXILHO, PAREDE E RODAPÊ DANIFICADOS.

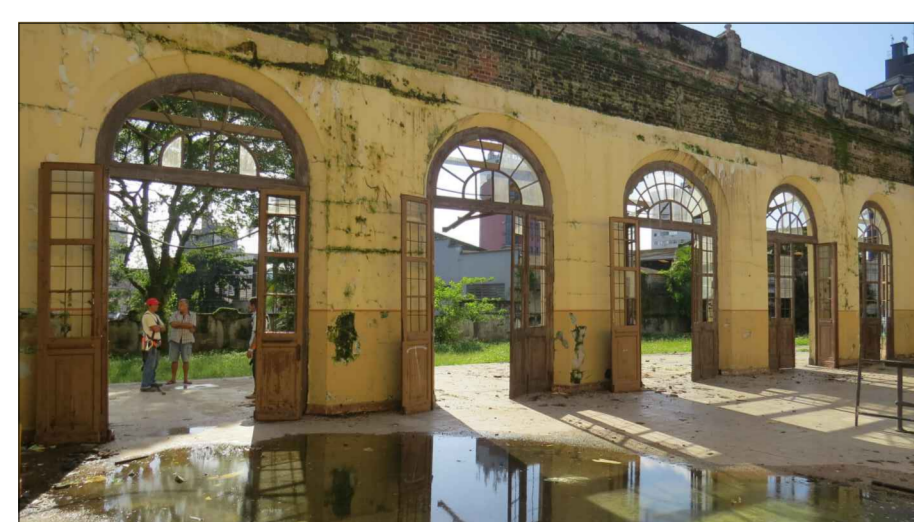
09 FACHADA INTERNA COM LIMO, FISSURAS E COM TINTA DESCASCANDO.

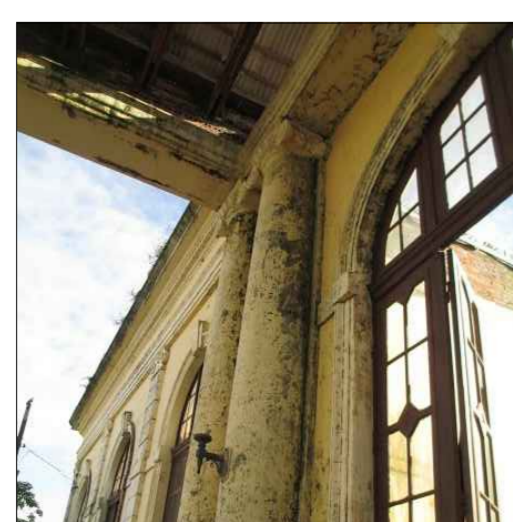
13 PINTURA DESCASCANDO E COM MANCHAS NA FACHADA E NOS ORNAMENTOS.

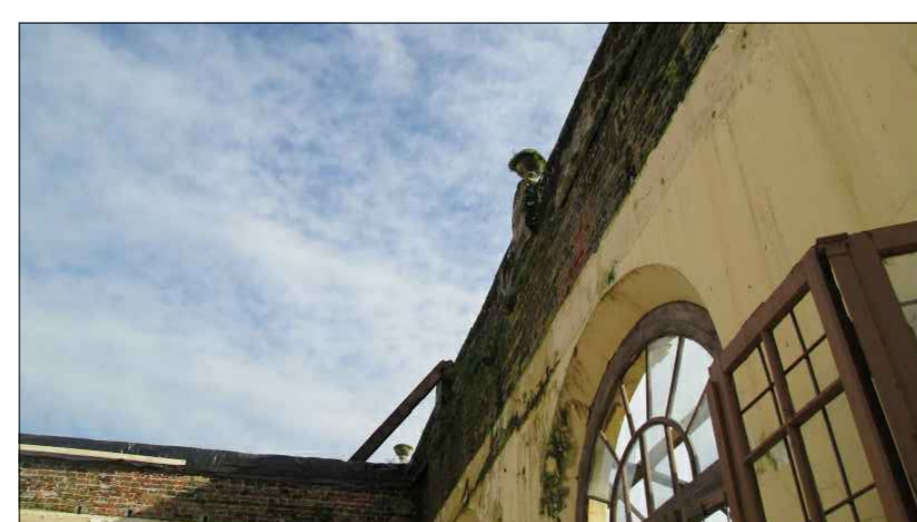
17 ORNAMENTO COBERTO POR LIMO, ASSIM COMO A PARTE ONDE DEVERIA ESTAR A COBERTURA.
