EXECUÇÃO DAS OBRAS DE REFORMA E MELHORIAS NOS TERMINAIS DE PASSAGEIROS E TURISMO DE ENCANTADAS E NOVA BRASÍLIA - ILHA DO MEL, PARANAGUÁ – PR.

MANUAL DE INSPEÇÃO E MANUTENÇÃO DOS TRAPICHES DE ENCANTADAS E NOVA BRASÍLIA

Em 08/04/2021, a Comissão de Fiscalização do Contrato, em conjunto com a Gerência de Engenharia, Diretor de Engenharia e Manutenção e Diretor Empresarial, realizaram vistorias nas obras dos trapiches da Ilha do Mel, Encantadas e Nova Brasília, a fim de proceder com a emissão do Termo de Recebimento Provisório, identificando algumas pendências que registramos através das fotos abaixo:

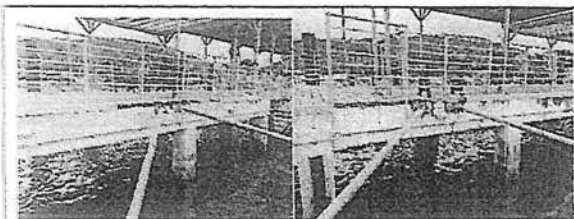
- Realizar a recuperação das vigas/lajes nos trechos onde não foi possível, devido a interferência com as estruturas do trapiche contrato pelo IAT e realizar os acabamentos no piso de madeira plastificada (cantoneiras, fixação dos parafusos)

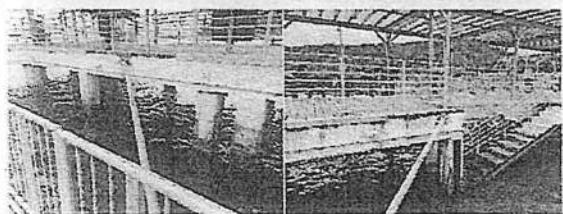
OBS: Após a retirada do trapiche provisório contratado pelo IAT.

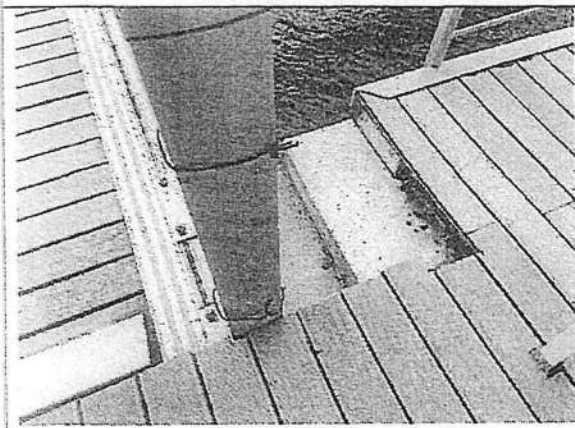
- Executar o guarda corpo da escada localizada embaixo, do trapiche provisório do IAT.

OBS: Após a retirada do trapiche provisório contratado pelo IAT.

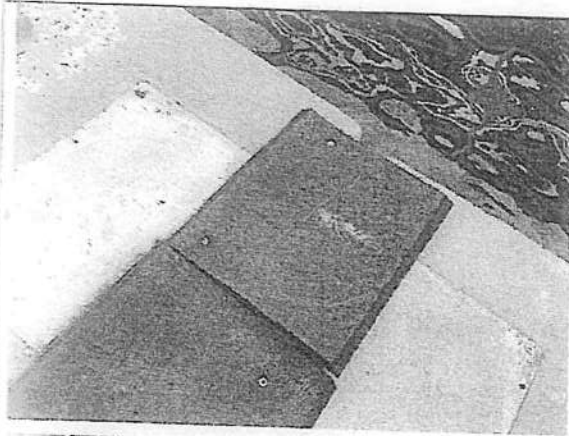
- Alinhar as peças de neoprene entre os flutuantes de concreto.

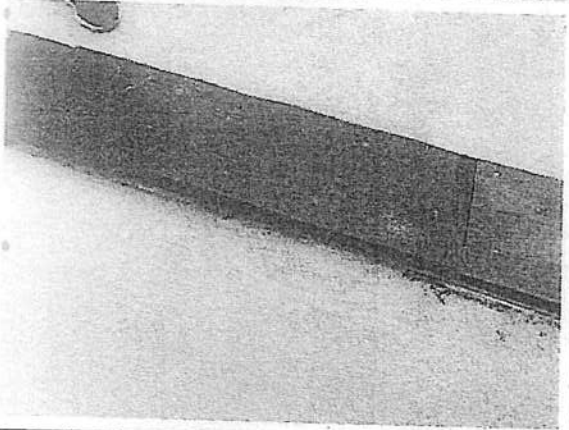
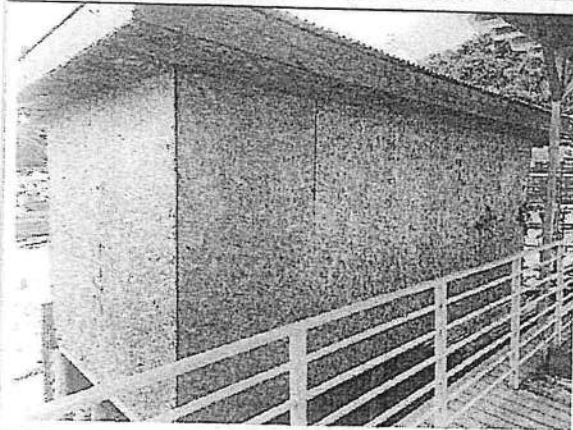
- Instalação de informação turística, desmobilização do canteiro de obras e limpeza final da obra.

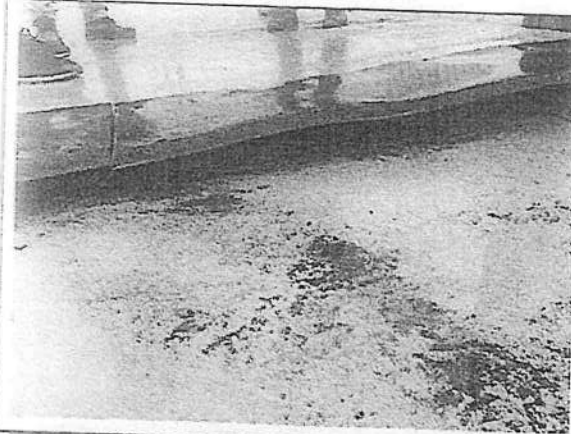
- Alinhar as peças de neoprene entre os flutuantes de concreto.
