PLANTA DE SITUAÇÃO
ESCALA 1:250

REVISÃO DO PROJETO DE RESTAURAR E CONSERVAÇÃO		ARQUIVO
ESTACIÃO FERROVIÁRIA DE PARANAGUÁ / PR		EPF04002
PROPRIETÁRIO	DATA	
PREFEITURA MUNICIPAL DE PARANAGUÁ / PR	CLIENTE	ABR/2015
proambientes ARQUITETURA, ENGENHARIA E CONSULTORIA LTDA		
RUA SÃO FRANCISCO, 133 - CIDADE DAS ARTES - CEP: 80.045 - 130 - Curitiba - PR - Tel: (41) 3262-0164 - www.proambientes.com.br		DESENHO
FABIO FERREIRA DE OLIVEIRA - PROJ. ARQUITETÔNICO		EDSON P. HENRIQUE
ANDRÉ PALLO-INTER DE OLIVEIRA - PROJ. ENGENHARIA		ESCALA
CURIA		ABR/2015
DIAGNÓSTICO		PLANTA DE SITUAÇÃO

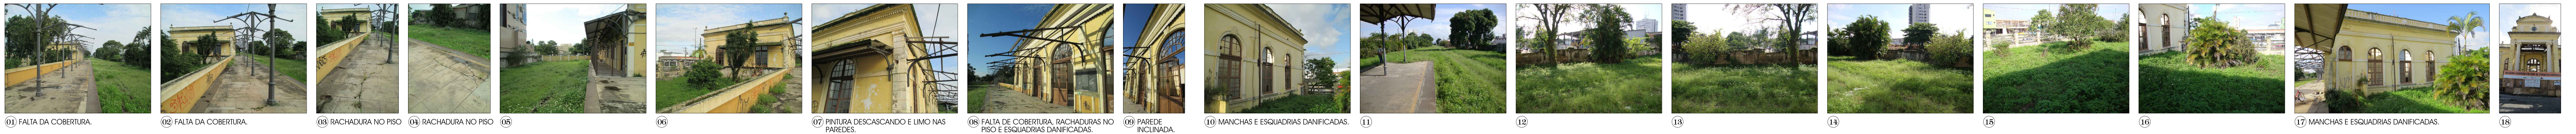
01 FALTA DA COBERTURA. 02 FALTA DA COBERTURA. 03 RACHADURA NO PISO. 04 RACHADURA NO PISO. 05. 06. 07 PINTURA DESCASCANDO E LIMO NAS PAREDES. 08 FALTA DE COBERTURA, RACHADURAS NO PISO E ESQUADRIAS DANIFICADAS. 09 PAREDE INCLINADA. 10 MANCHAS E ESQUADRIAS DANIFICADAS. 11. 12. 13. 14. 15. 16. 17 MANCHAS E ESQUADRIAS DANIFICADAS. 18

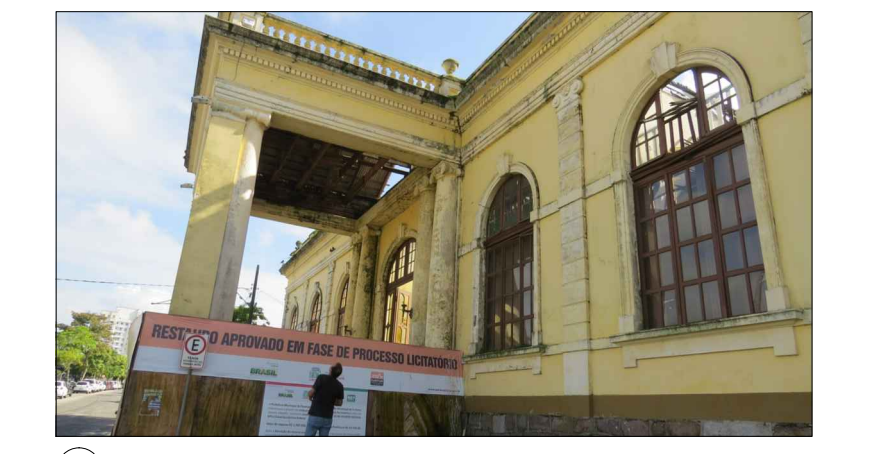
19 LIMO NOS ORNAMENTOS, FALTA DO TELHADO.

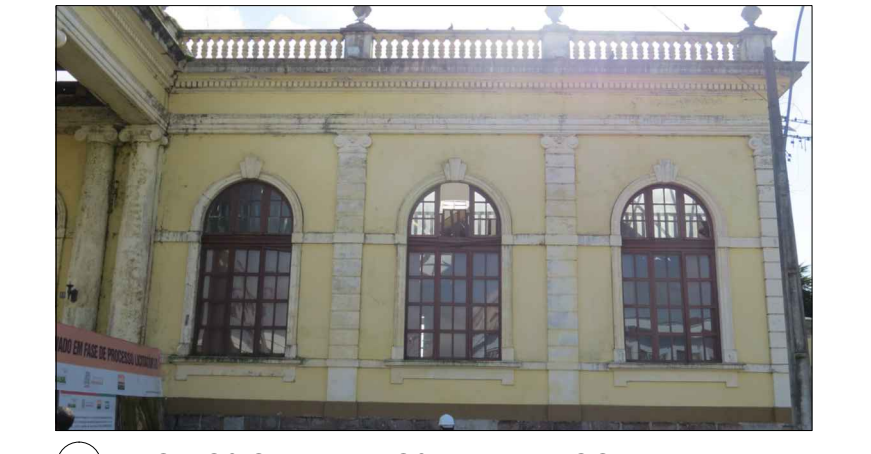
20 LIMO NOS ORNAMENTOS, FALTA DA COBERTURA, ESQUADRIAS DANIFICADAS.

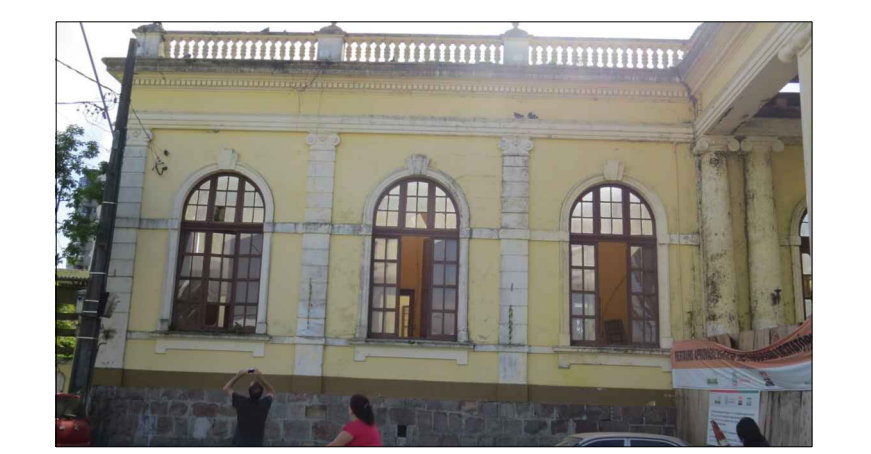
21 LIMO NOS ORNAMENTOS, FALTA DA COBERTURA, ESQUADRIAS DANIFICADAS.

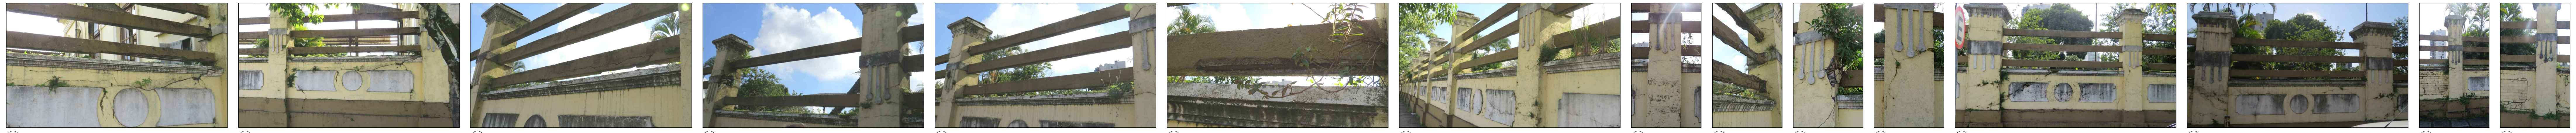
22 RACHADURAS NO MURO E FERRAGEM EXPOSTA. 23 RACHADURAS NO MURO E FERRAGEM EXPOSTA. 24 RACHADURA NO ELEMENTO. 25 FALTA DO ELEMENTO. 26 RACHADURAS. 27 FERRAGEM EXPOSTA. 28. 29 RACHADURA. 30 FERRAGEM EXPOSTA. 31 RACHADURA. 32 RACHADURA. 33 RACHADURAS E PAINEL DANIFICADO. 34 RACHADURAS E PAINEL DANIFICADO. 35 FALTA DO PAINEL. 36 FALTA DO PAINEL.

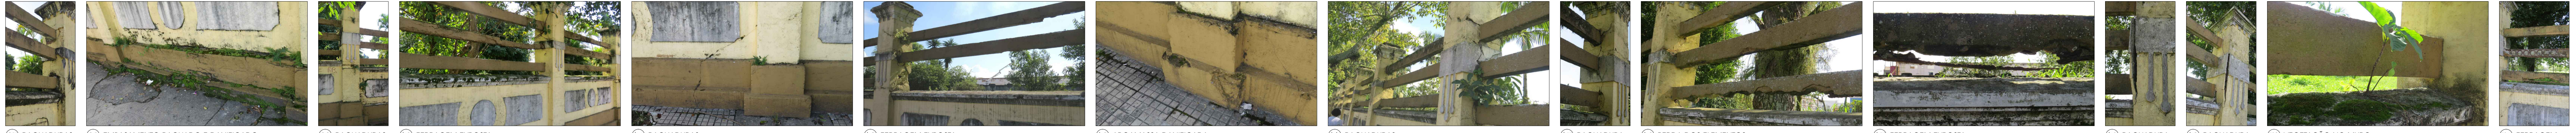
37 RACHADURAS. 38 EMBASAMENTO RACHADO E DANIFICADO. 39 RACHADURAS. 40 FERRAGEM EXPOSTA. 41 RACHADURAS. 42 FERRAGEM EXPOSTA. 43 ARGAMASSA DANIFICADA. 44 RACHADURAS. 45 RACHADURA. 46 PERDA DOS ELEMENTOS. 47 FERRAGEM EXPOSTA. 48 RACHADURA. 49 RACHADURA. 50 VEGETAÇÃO NO MURO. 51 FERRAGEM EXPOSTA.

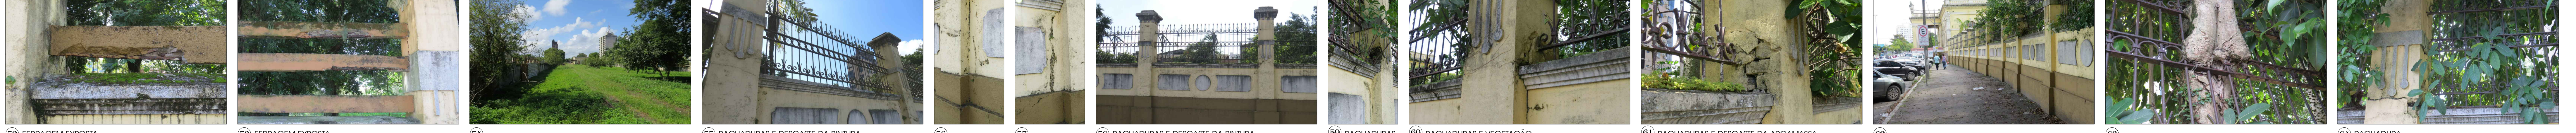
52 FERRAGEM EXPOSTA. 53 FERRAGEM EXPOSTA. 54. 55 RACHADURAS E DESGASTE DA PINTURA. 56. 57. 58 RACHADURAS E DESGASTE DA PINTURA. 59 RACHADURAS. 60 RACHADURAS E VEGETAÇÃO. 61 RACHADURAS E DESGASTE DA ARGAMASSA. 62. 63. 64 RACHADURA.

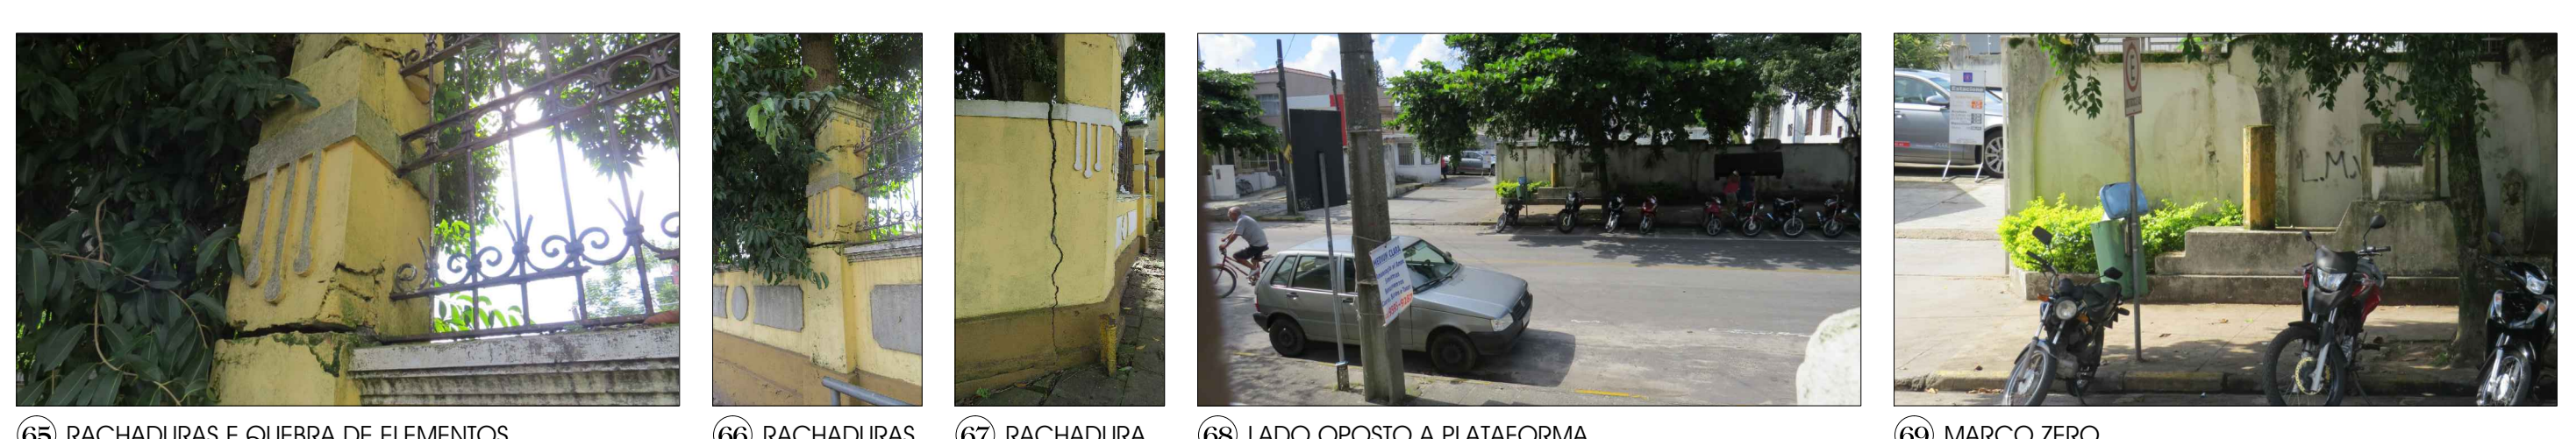
65 RACHADURAS E QUEBRA DE ELEMENTOS. 66 RACHADURAS. 67 RACHADURA. 68 LADO OPOSTO A PLATAFORMA. 69 MARCO ZERO.
