REVISÃO DO PROJETO DE RESTAURO E CONSERVAÇÃO
ESTAÇÃO FERROVIÁRIA DE PARANAGUÁ / PR

PROPRIETÁRIO
PREFEITURA MUNICIPAL DE PARANAGUÁ / PR

D 04

DIAGNÓSTICO
ELEVAÇÕES 3 E 4

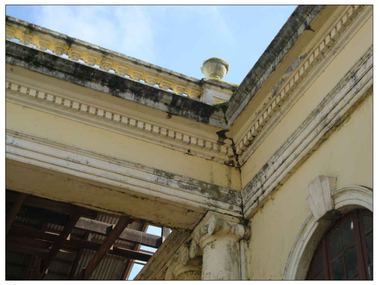
01 VISTA GERAL DA FACHADA, COM PINTURA DESCASCANDO, E VEGETAÇÃO.
