LAUDO PERICIAL E DE RECUPERAÇÃO ESTRUTURAL

**OBRA: ESCOLA MUNICIPAL DE EDUCAÇÃO INFANTIL E ENSINO FUNDAMENTAL
PRESIDENTE COSTA E SILVA
ÁREA TOTAL: 1.800,56 m²
ENDEREÇO: RUA PROFESSOR CLETO ESQ. COM AV. BENTO ROCHA, S/Nº - RÓCIO
CIDADE: PARANGUÁ/PR**

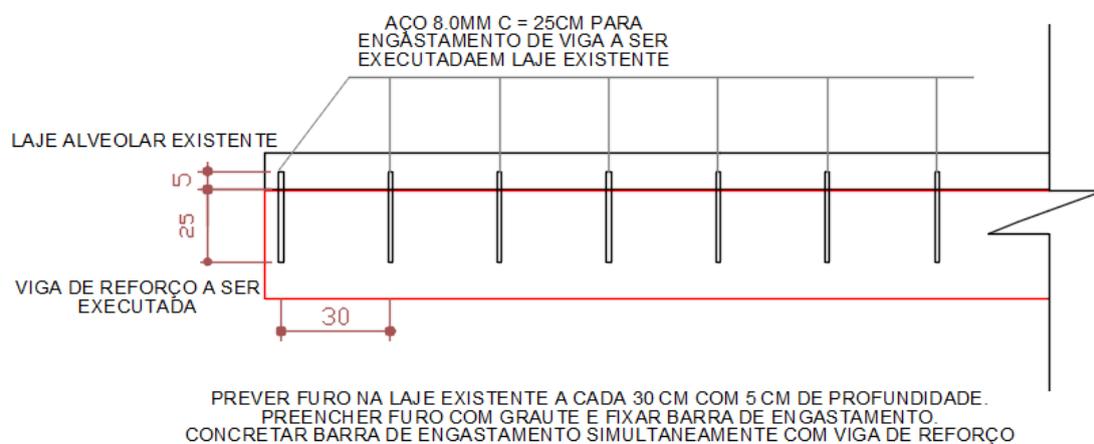
Considerando a existência de formação de flechas e fissuras nas vigas entre as salas de aula que recebem o carregamento das lajes pré-moldadas alveolares existentes, será previsto o reforço em ambos os lados nas paredes das salas de aula.

A ancoragem das vigas de reforço a serem executadas com a laje existente, se dará através de barras de 8.0 mm espaçadas a cada 30 cm. Para isso, será necessário furar a laje existente com broca com diâmetro igual a 0.8 cm e preencher o furo com adesivo epoxi. Logo após o preenchimento, deverá ser introduzido a barra de chumbamento com o auxílio de uma maretá até uma profundidade igual a 5cm. As barras a serem chumbadas, deverão ser concretadas simultaneamente com a viga de reforço. A seguir, tem-se o detalhamento do engaste a ser executado.
