PROPOSTA DE PROJETO DE RESTAURO E CONSERVAÇÃO  
ESTAÇÃO FERROVIÁRIA DE PARANAGUÁ / PR

PREFEITURA MUNICIPAL DE PARANAGUÁ / PR

PROPOSTA ELEVACÕES 1, 2 E DOS MUROS

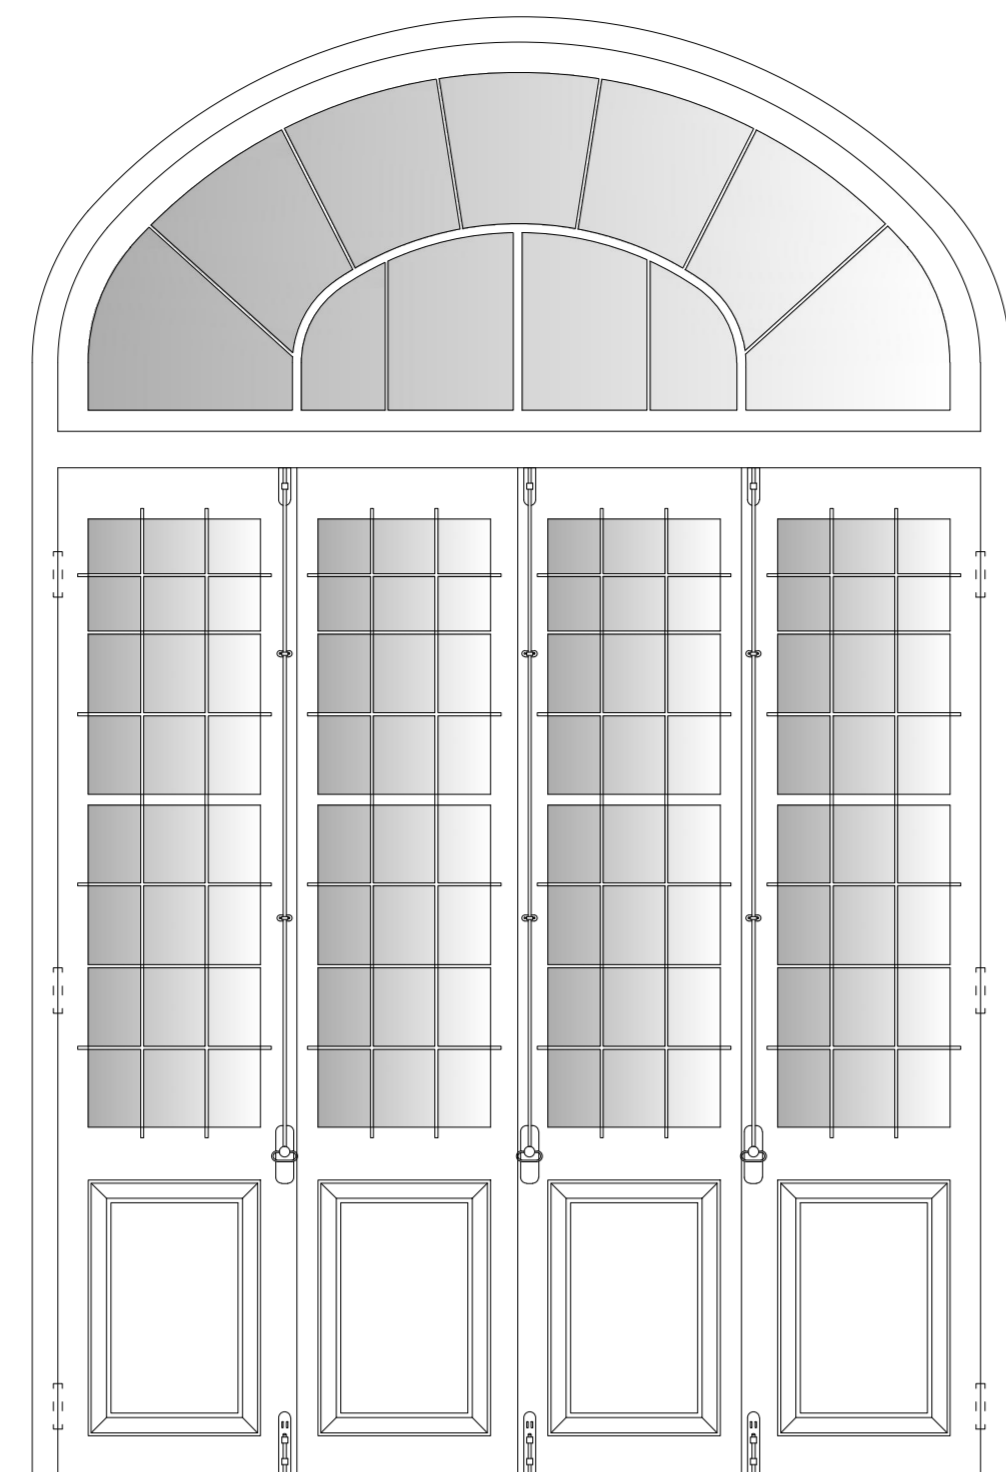
DETALHE P4 - VISTA INTERNA  
ESCALA 1:25

- REVISÃO, RECUPERAÇÃO E SUBSTITUIÇÃO DAS JANELAS E PORTAS DE MADEIRA CONFORME OS MODELOS REMANESCENTES.
- ONDE FOR POSSÍVEL SUBSTITUIR PEÇAS QUEBRADAS OU APODRECIDAS, FAZER ENXERTOS E LIMPEZA DAS FERRAGENS.
- SUBSTITUIÇÃO TOTAL DOS VIDROS.

- SUBSTITUIÇÃO DE 100% DAS TELHAS POR TELHA CERÂMICA DO TIPO FRANCESA.

- RECOMPOSIÇÃO DOS FRISOS E ORNAMENTOS COM ARGAMASSA DE TRAÇO SIMILAR À ORIGINAL.

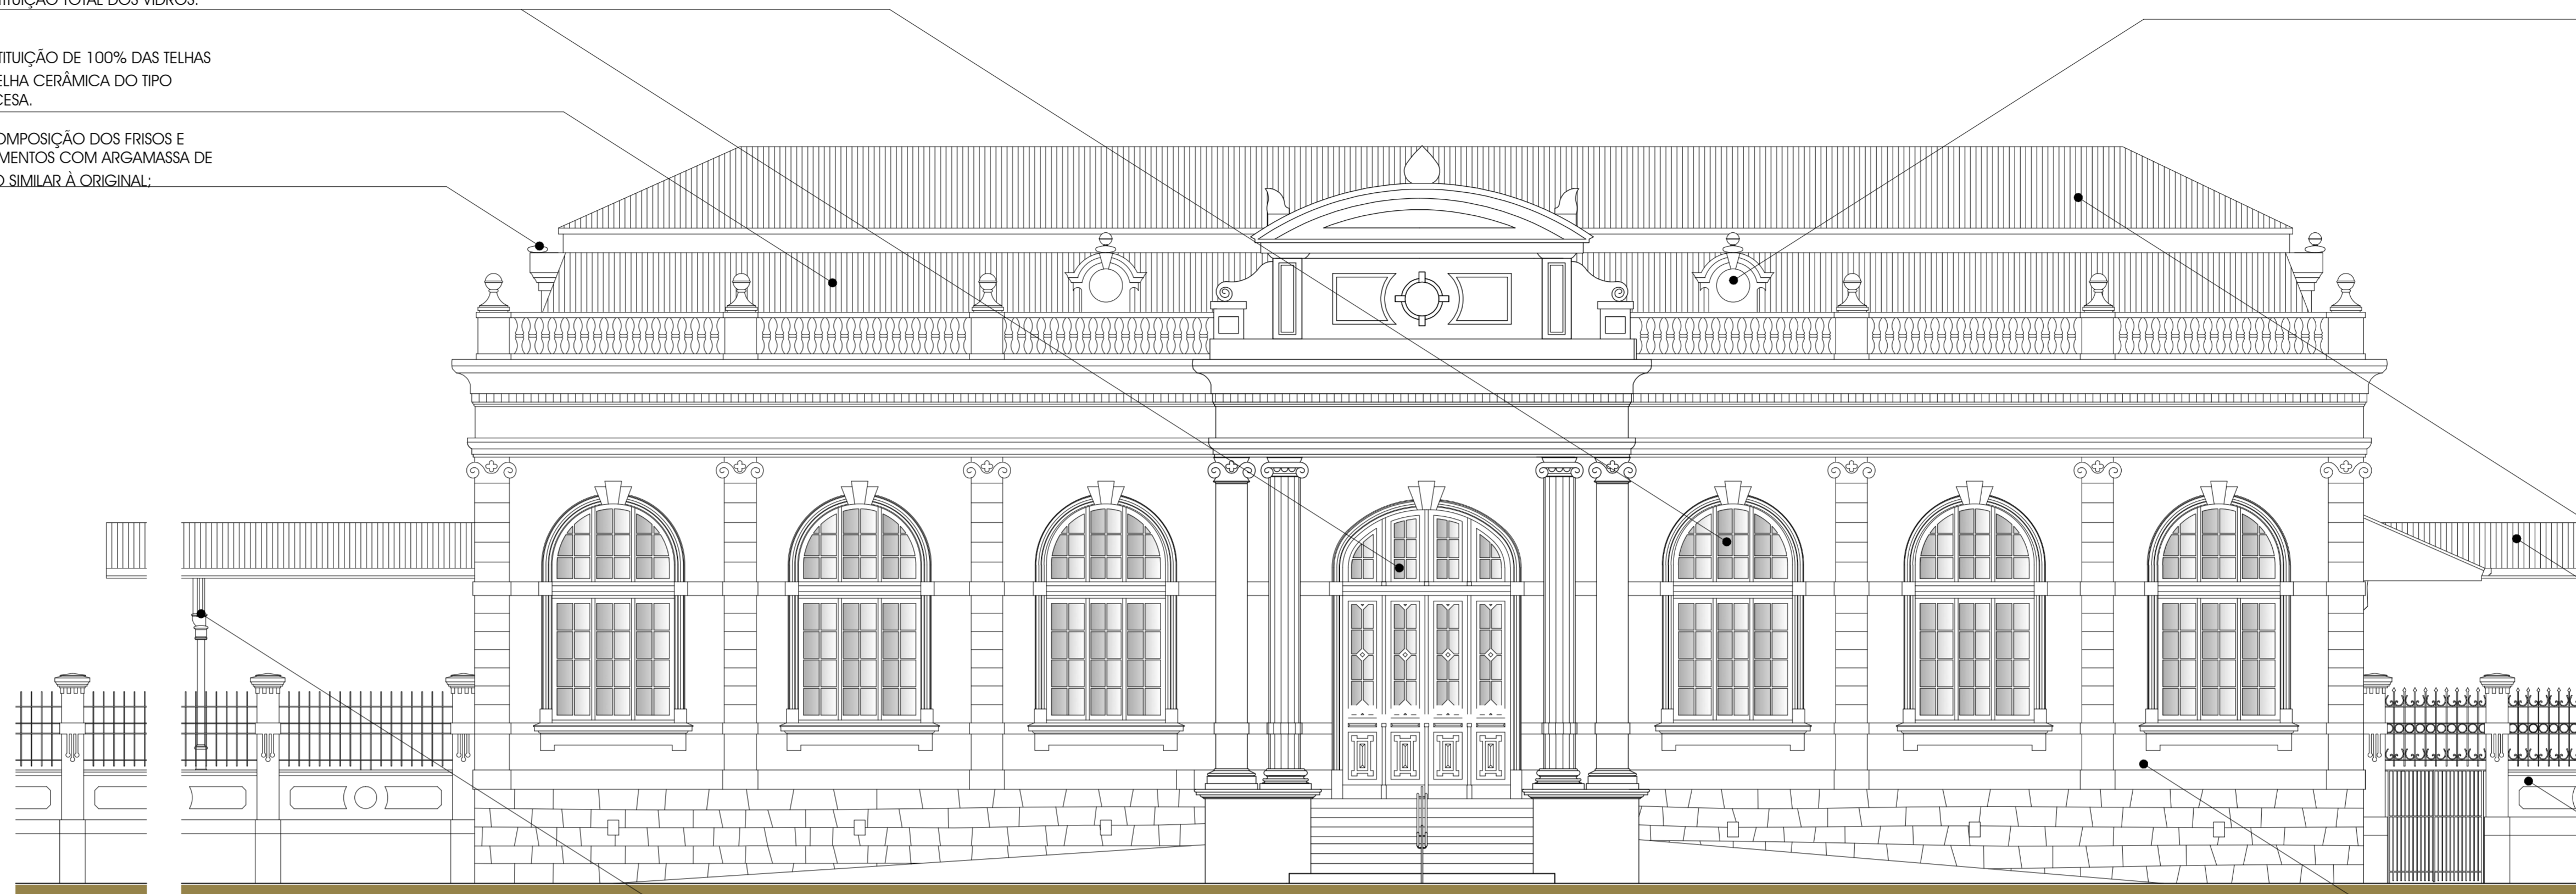
ELEVAÇÃO 1 - VISTA DA RUA  
ESCALA 1:75

- RECUPERAÇÃO E PINTURA DOS ELEMENTOS METÁLICOS.

- SUBSTITUIÇÃO DE 100% DAS TELHAS POR TELHA ONDULADA DE FIBROCIMENTO 6mm.

- MURO FRONTAL:
- REMOÇÃO DA VEGETAÇÃO, LIMO E FUNGOS;
  - REMOÇÃO DAS CAMADAS DE PINTURAS EXISTENTES;
  - REMOÇÃO DE PARTES SOLTAS DO REVESTIMENTO;
  - COSTURA DAS FISSURAS NOS REVESTIMENTOS;
  - RECOMPOSIÇÃO DOS FRISOS E ORNAMENTOS, COMPLETANDO AS PARTES FALTANTES E REAVIVANDO AS ARESTAS COM ARGAMASSA DE TRAÇO SIMILAR À EXISTENTE;

- ALVENARIAS E REVESTIMENTOS:
- REMOÇÃO DA VEGETAÇÃO, LIMO E FUNGOS;
  - REMOÇÃO DAS CAMADAS DE PINTURAS EXISTENTES;
  - REMOÇÃO DE PARTES SOLTAS DO REVESTIMENTO;
  - COSTURA DAS FISSURAS NOS REVESTIMENTOS;
  - RECOMPOSIÇÃO DOS FRISOS E ORNAMENTOS, COMPLETANDO AS PARTES FALTANTES E REAVIVANDO AS ARESTAS COM ARGAMASSA DE TRAÇO SIMILAR À EXISTENTE;
  - EMBUTIR CONDUTORES DE ÁGUAS PLUVIAIS NAS PAREDES.

- SUBSTITUIÇÃO DE 100% DAS TELHAS POR TELHA CERÂMICA DO TIPO FRANCESA.

- RESTAURO DOS PILARES E ESTRUTURA DA COBERTURA DA PLATAFORMA DE FERRO FUNDIDO: LIXAMENTO, JATEAMENTO, RECOMPOSIÇÃO DE PARTES CORROÍDAS, TRATAMENTO ANTIOXIDANTE E PINTURA COM ESMALTE SINTÉTICO ANTIOXIDANTE;

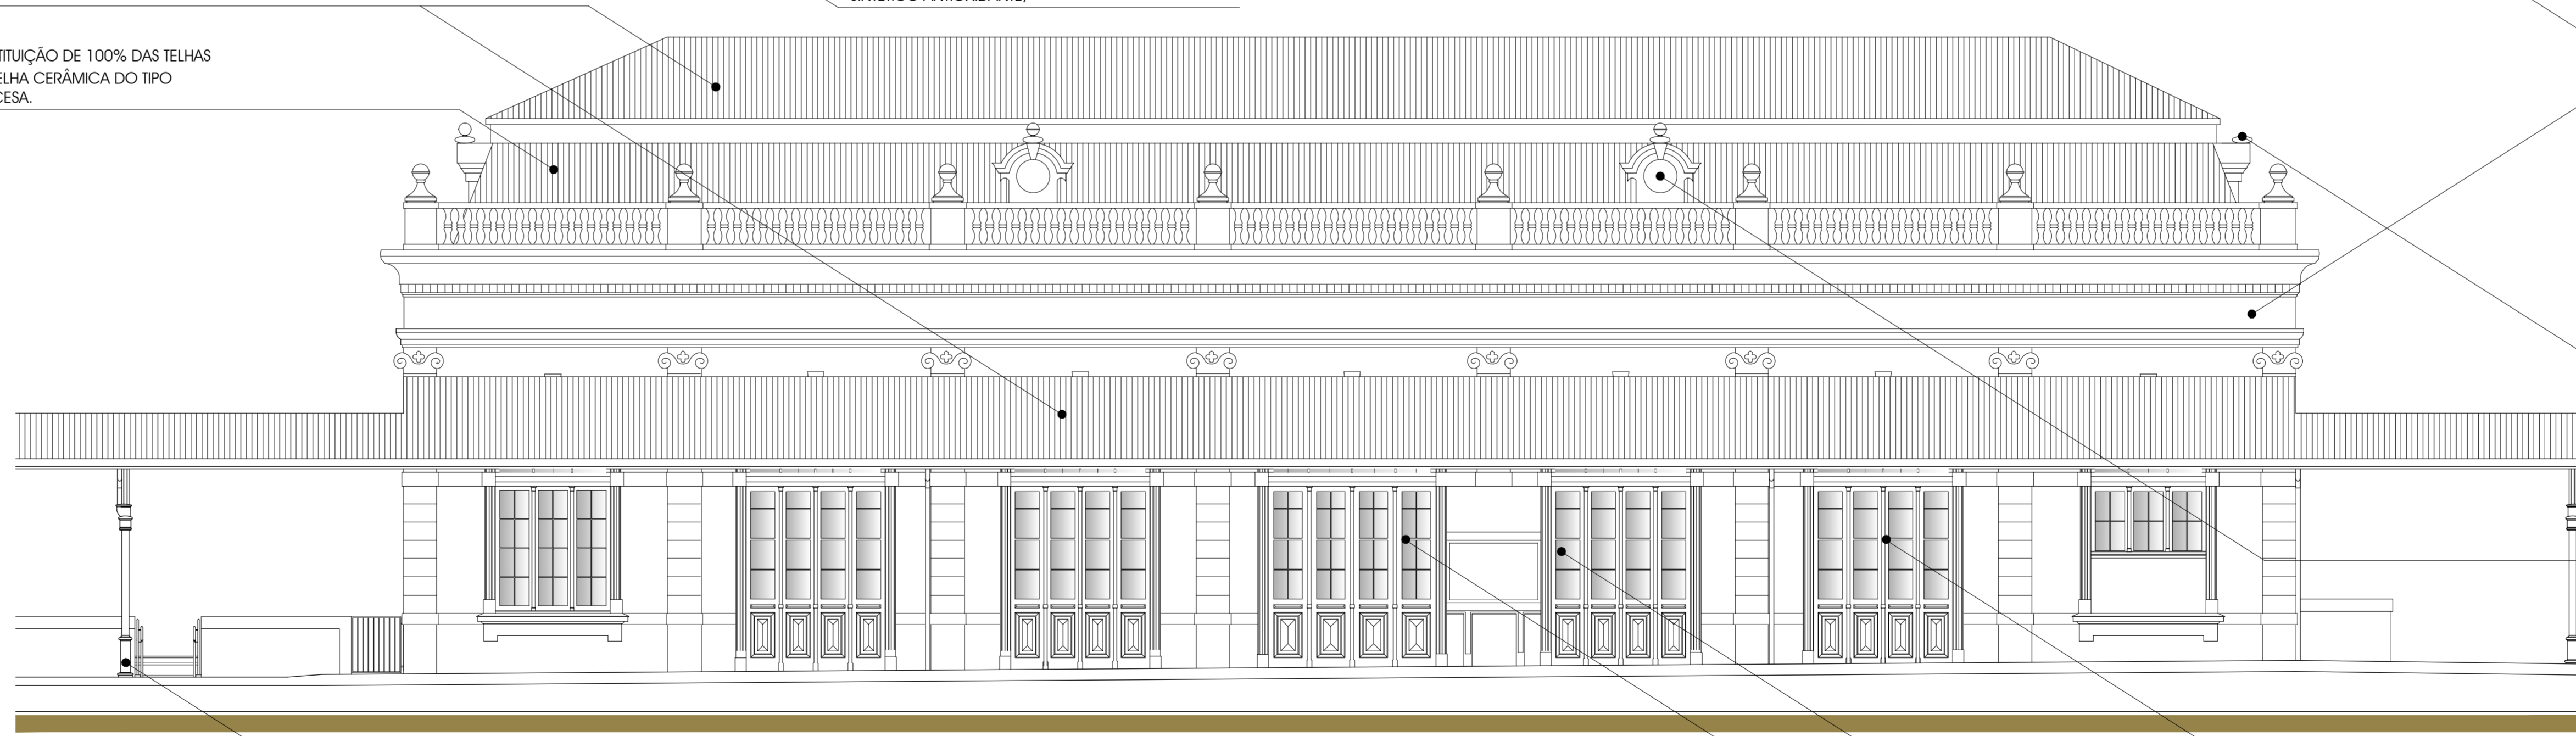
ELEVAÇÃO 2  
ESCALA 1:75

- RECOMPOSIÇÃO DOS FRISOS E ORNAMENTOS COM ARGAMASSA DE TRAÇO SIMILAR À EXISTENTE;

- RECUPERAÇÃO E PINTURA DOS ELEMENTOS METÁLICOS.

- RESTAURO DOS PILARES E ESTRUTURA DA COBERTURA DA PLATAFORMA DE FERRO FUNDIDO: LIXAMENTO, JATEAMENTO, RECOMPOSIÇÃO DE PARTES CORROÍDAS, TRATAMENTO ANTIOXIDANTE E PINTURA COM ESMALTE SINTÉTICO ANTIOXIDANTE;

- SUBSTITUIÇÃO DOS BLOCOS DE CONCRETO PRÉ-MOLDADO POR BARRAS DE FERRO.
