REVISÃO DO PROJETO DE RESTAURO E CONSERVAÇÃO
ESTAÇÃO FERROVIÁRIA DE PARANAGUÁ / PR
 PROPRIETÁRIO: PREFEITURA MUNICIPAL DE PARANAGUÁ / PR
proambientes
 ARQUITETURA, ENGENHARIA E CONSULTORIA LTDA
 Rua Santa Brígida, 153 - Vila do Sol - CEP 85.045 - 135 - Curitiba - PR - Tel: (41) 3368-0164 - www.proambientes.com.br
 AUTOR / RESPONSÁVEL TÉCNICO: CO-ARQUITETA: ANA PAULA SITES DE OLIVEIRA - CREA 47434/O
 PROJETO: ANA PAULA SITES DE OLIVEIRA - CREA 47434/O
 DATA: 08/2015
 ESCALA: P 08
 PROPOSTA CORTES AA', BB' e CC'

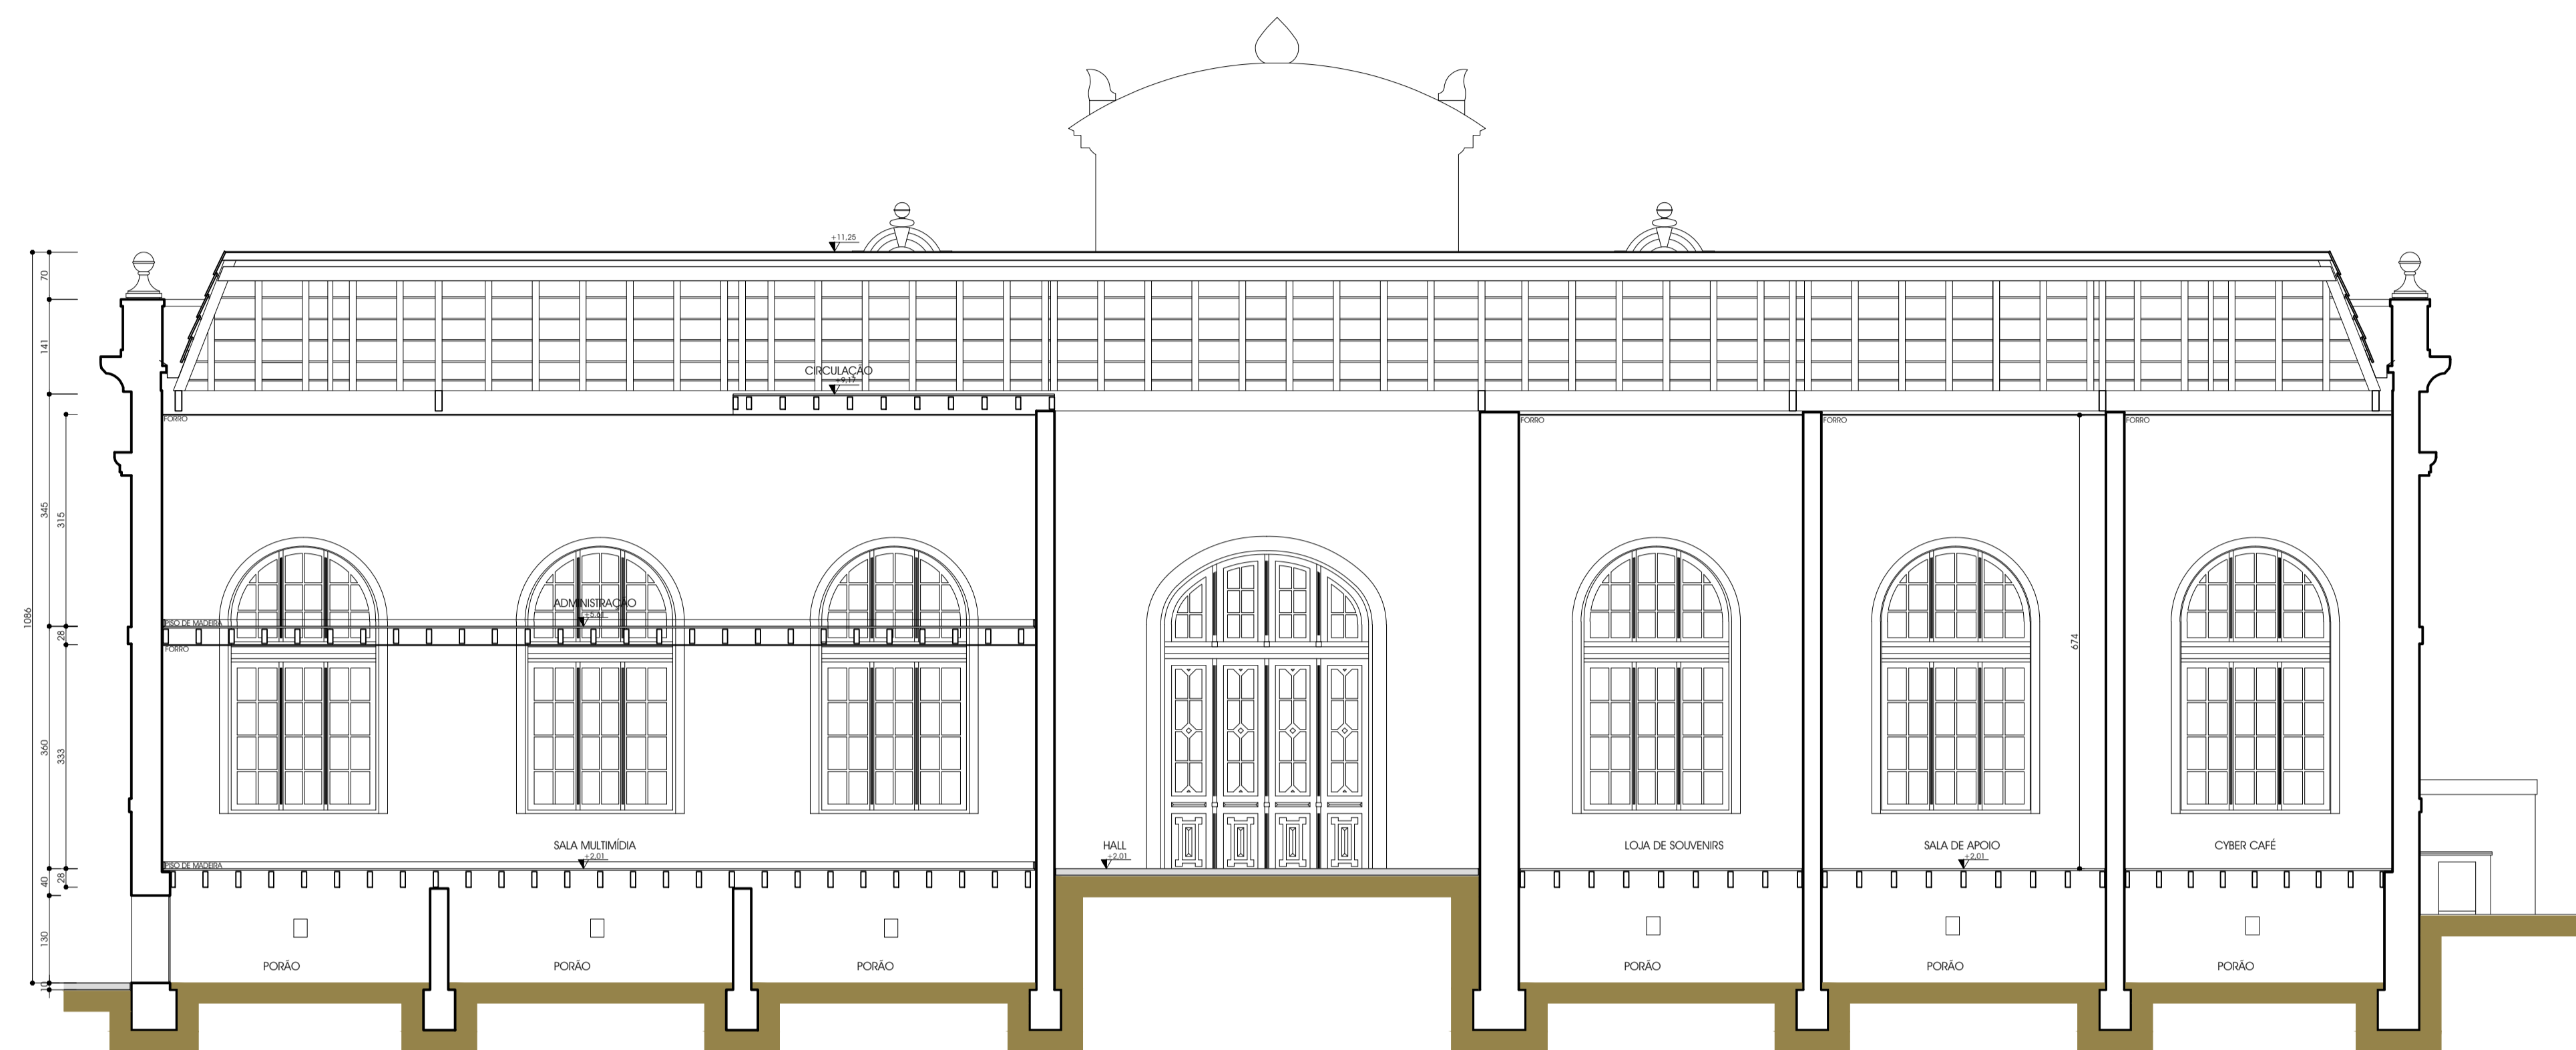
CORTE BB'

- REVISÃO E RECUPERAÇÃO DAS JANELAS E PORTAS DE MADEIRA CONFORME OS MODELOS REMANESCENTES;
 - PREVER A SUBSTITUIÇÃO TOTAL EM CASOS DE IMPOSSIBILIDADE DE RECUPERAÇÃO;
 - PREVER A SUBSTITUIÇÃO DAS PEÇAS QUEBRADAS OU APODRECIDAS, ENXERTOS, LIMPEZA DAS FERRAGENS E SUBSTITUIÇÃO TOTAL DOS VIDROS.

- SUBSTITUIÇÃO TOTAL DOS FORROS DE MADEIRA E MEIAS-CANAS.

- RESTAURO DOS PILARES E ESTRUTURA DA COBERTURA DA PLATAFORMA DE FERRO FUNDIDO; LIXAMENTO, RECOMPOSIÇÃO DE PARTES CORROÍDAS, TRATAMENTO ANTIOXIDANTE E PINTURA COM ESMALTE SINTÉTICO ANTIOXIDANTE.

- RETIRADA DA CAIXA D'ÁGUA E FORRO.

- RECUPERAÇÃO DO PISO DE LADRILHO HIDRAULICO E SUBSTITUIÇÃO EM ALGUNS LUGARES.

- SUBSTITUIÇÃO TOTAL DA ESTRUTURA DE MADEIRA.

- RECOMPOSIÇÃO DOS FRISOS E ORNAMENTOS, COMPLETANDO AS PARTES FALTANTES A REAVIVANDO AS ARESTAS COM ARGAMASSA DE TRAÇO SIMILAR À EXISTENTE

- SUBSTITUIÇÃO COMPLETA DAS PEÇAS DE MADEIRA DANIFICADAS (ASSOALHO, RODAPÉS E ESTRUTURA DO PISO) POR PEÇAS EM MADEIRA ITALUVA, 1ª CATEGORIA, SEMI-SECA.

- REVISÃO DAS CALÇADAS, PADRONIZANDO O PISO E ELIMINANDO RACHADURAS.

- SUBSTITUIÇÃO DE 100% DA ESTRUTURA DE MADEIRA

- RECUPERAÇÃO E PINTURA DOS ELEMENTOS METÁLICOS.

- INSERÇÃO DE NOVAS CALHAS E CONDUTORES.

- EXECUÇÃO DE ACESSO PARA PORTADORES DE NECESSIDADES ESPECIAIS CONFORME PROJETO ESPECÍFICO.

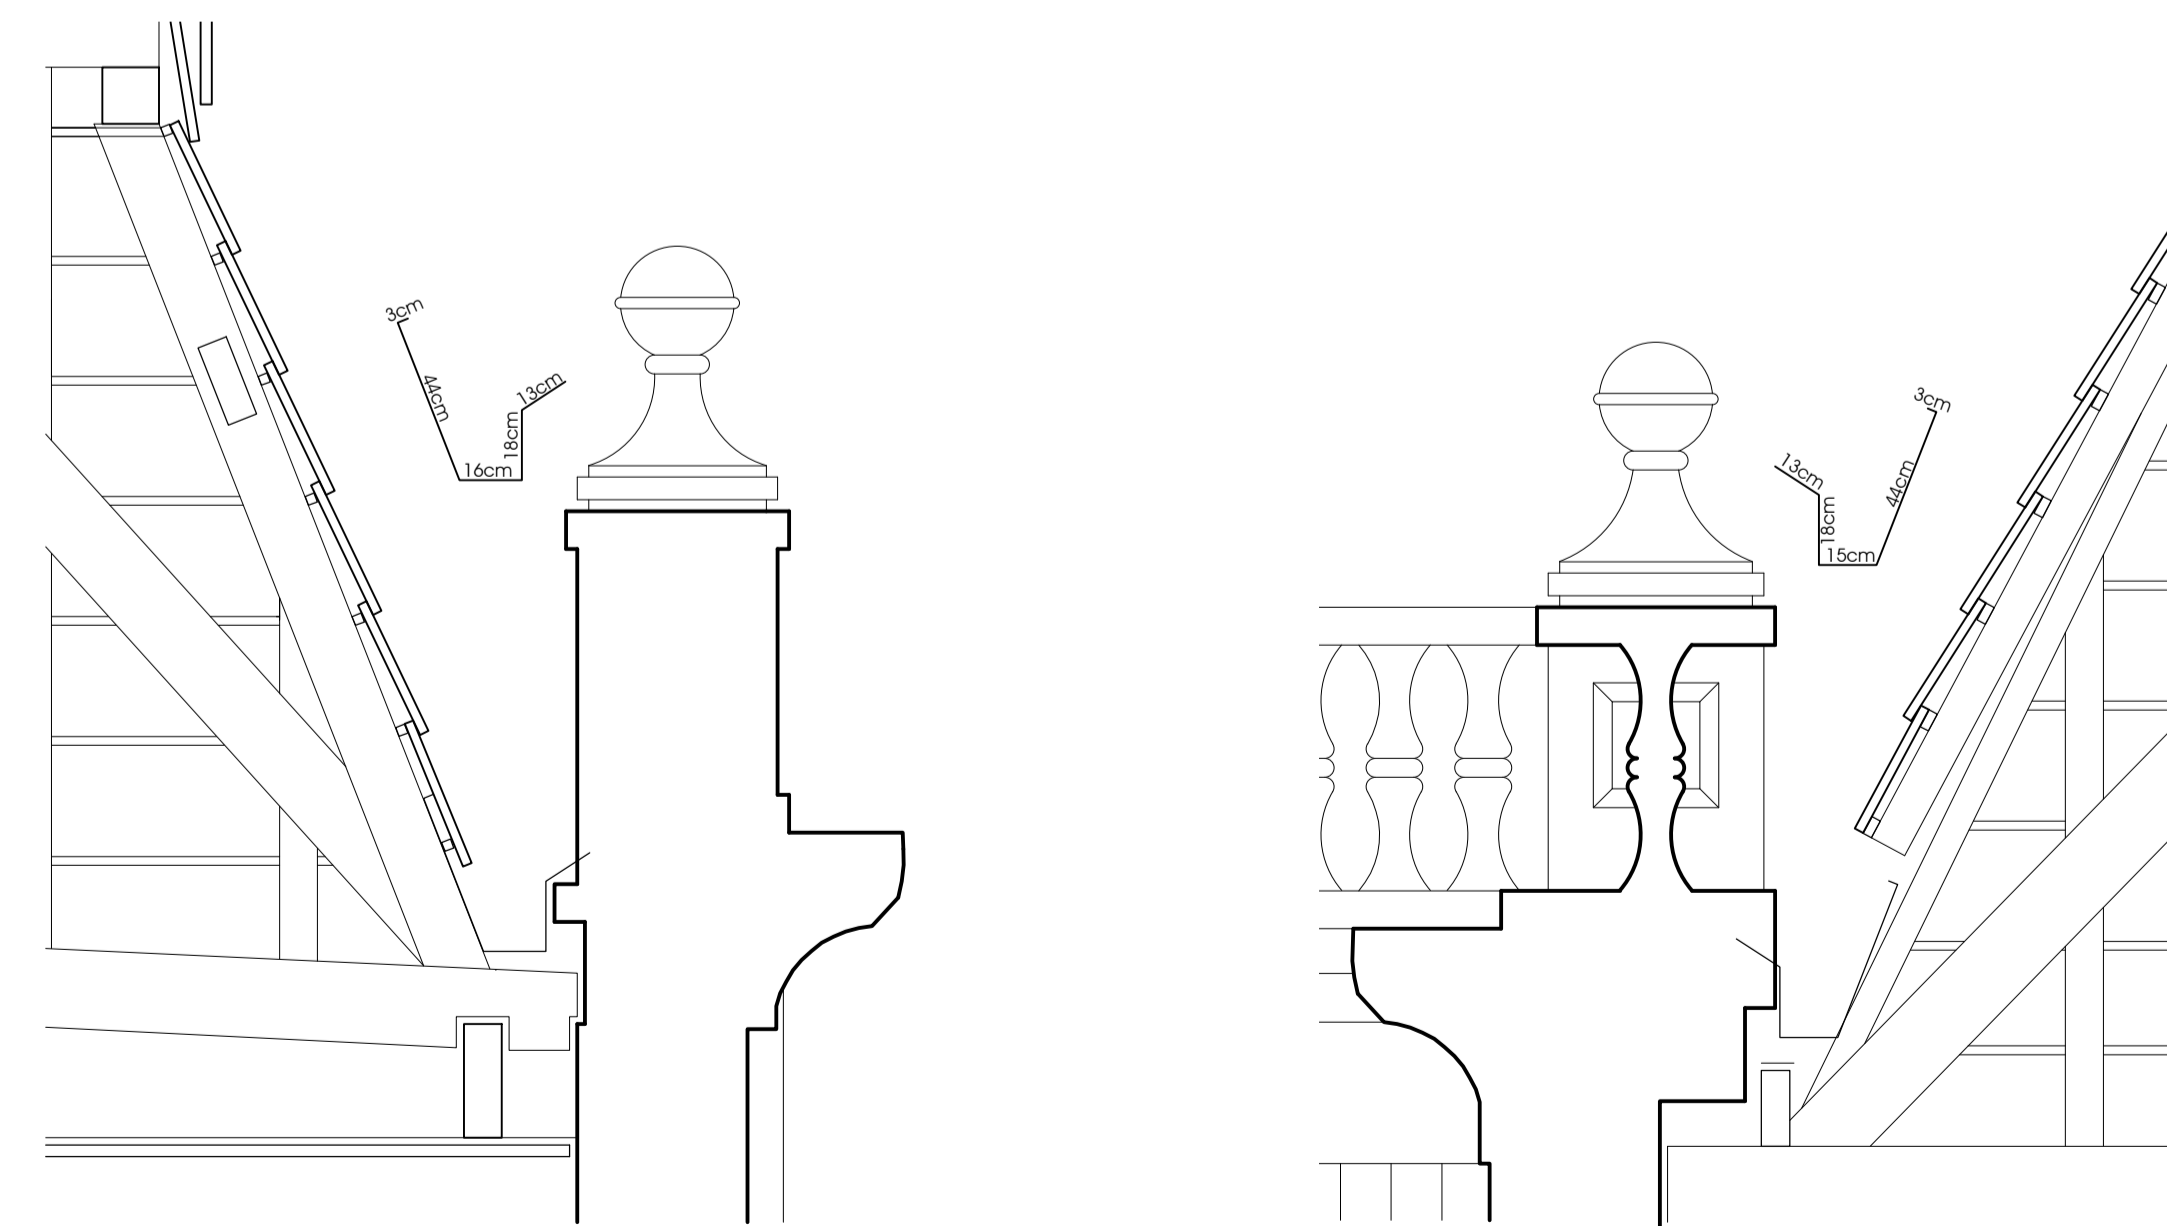
CORTE AA'

- RECUPERAÇÃO E PINTURA DOS ELEMENTOS METÁLICOS.

- INSERÇÃO DE NOVAS CALHAS E CONDUTORES.

- SUBSTITUIÇÃO TOTAL DOS FORROS DE MADEIRA E MEIAS-CANAS.
 - SUBSTITUIÇÃO TOTAL DAS TELHAS DA PLATAFORMA POR TELHA DE FIBROCIMENTO 6mm.

- REVISÃO E RECUPERAÇÃO DAS JANELAS E PORTAS DE MADEIRA CONFORME OS MODELOS REMANESCENTES;
 - PREVER A SUBSTITUIÇÃO TOTAL EM CASOS DE IMPOSSIBILIDADE DE RECUPERAÇÃO;
 - PREVER A SUBSTITUIÇÃO DAS PEÇAS QUEBRADAS OU APODRECIDAS, ENXERTOS, LIMPEZA DAS FERRAGENS E SUBSTITUIÇÃO TOTAL DOS VIDROS.

- RESTAURO DOS PILARES E ESTRUTURA DA COBERTURA DA PLATAFORMA DE FERRO FUNDIDO; LIXAMENTO, RECOMPOSIÇÃO DE PARTES CORROÍDAS, TRATAMENTO ANTIOXIDANTE E PINTURA COM ESMALTE SINTÉTICO ANTIOXIDANTE;

- RECUPERAÇÃO DO PISO DE LADRILHO HIDRAULICO E SUBSTITUIÇÃO EM ALGUNS LUGARES.
